# Диагностическая карта

Nissan Juke, Серебристый, VIN: SJNFBAF15U6226862, показания одометра: 166 864 км.

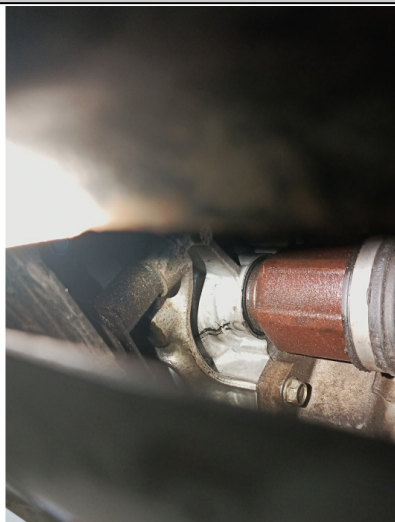
Течь соединений КПП
