Диагностическая карта

Chery Tiggo 4 Pro, белый, VIN: LVVDB21B6RD625067, показания одометра: 42490 км.

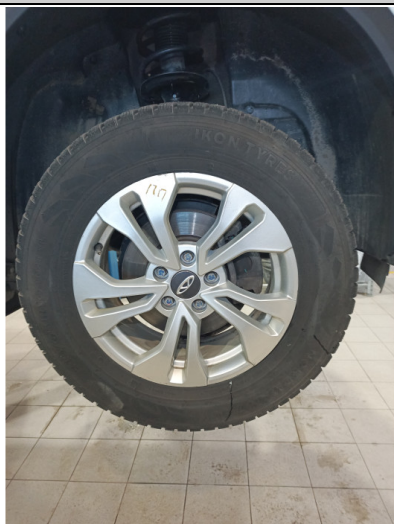
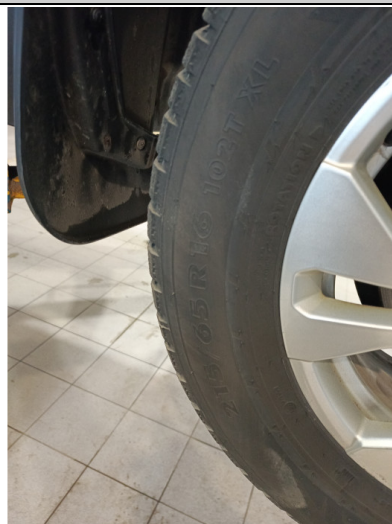
Шина переднего левого колеса	Исправна	
Шаровая(ые) опора(ы) переднего правого колеса	Исправна	
Сайлентблоки рычага переднего правого колеса	Неисправны	
Наружный ШРУС переднего правого колеса	Исправен	
Внутренний ШРУС переднего правого колеса	Исправен	
Диск колесный передний правый	Исправен	
Шина переднего правого колеса	Исправна	
Задние амортизаторы, пыльники и отбойники амортизаторов, пружины	Исправны	
Сайлентблоки рычага заднего левого колеса	Неисправен	
Диск колесный задний левый	Исправен	
Шина заднего левого колеса	Исправна	
Сайлентблоки рычага заднего правого колеса	Неисправен	
Диск колесный задний правый	Исправен	
Шина заднего правого колеса	Исправна	
Втулки и стойки переднего стабилизатора. Рулевая рейка и рулевой вал. Сайлентблоки переднего подрамника.	Исправны	
Втулки и стойки заднего стабилизатора.	Исправны	
Выхлопная система	Исправна	
Шины и диски передних колес. Критические замечания и фото размерности	Отсутствуют

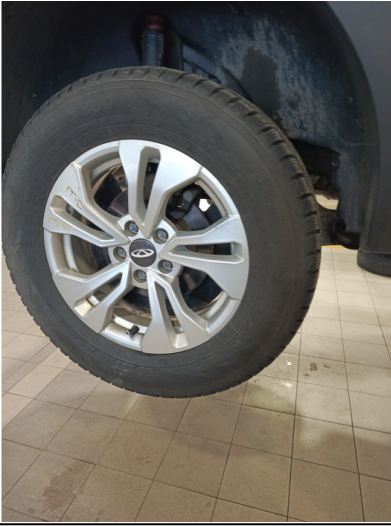
Шины и диски задних колес. Критические замечания	Отсутствуют	
Осмотр кузовных деталей на подъемнике		
Лонжероны левый и правый, передняя панель.	Исправны, нарушений геометрии нет	
Радиаторы систем охлаждения двигателя, ГУРа, трансмиссии, радиатор кондиционера, опоры ДВС и КПП.	Исправны, нарушений геометрии нет	
Капот обратная сторона. Чашки левая и правая. Крылья левое и правое. Фронтальная панель/телевизор.	Исправно	
Крепление фар и корпус фар левой и правой.	Исправно	
Вспомогательные функции автомобиля		
Освещение салона, стеклоподъемники, регулировка боковых зеркал, сидений, руля. Обогревы заднего стекла, лобового стекла, сидений, руля. Открытие/закрытие двери багажника, люка. Работа мультимедии, кондиционера.	Имеющиеся в данном автомобиле функции исправны
