Диагностическая карта

Nissan X-Trail, оливковый, VIN: Z8NTANT32ES024731, показания одометра: 152000 км.

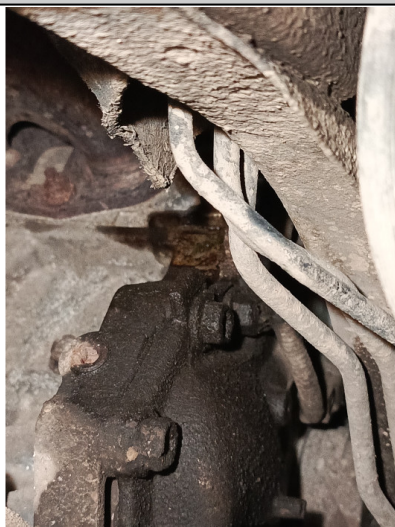
Течь соединений системы охлаждения (осмотр снизу)	Отсутствует	
Течь соединений топливной системы (осмотр снизу)	Отсутствует	
Течь соединений передней крышки ДВС (осмотр снизу)	Обильная течь	
Течи: Переднего редуктора, КПП, заднего редуктора.	Отсутствуют	
Электронные системы автомобиля и электрика		
Сканирование кодов неисправностей системы управления двигателем, Airbag, ABS и т.д.	Системы сканируются нормально, ошибки отсутствуют	
Заводская маркировка на ремнях безопасности.	Присутствует	
Визуальные признаки срабатывания подушек безопасности.	Отсутствуют	
Наличие нестандартного оборудования и деталей (нестандартные провода, нестандартная укладка проводов, нестандартная маркировка на деталях, нестандартное оборудование, газовое оборудование и т.д.)	Отсутствует	
Состояние АКБ	Хорошее	
Ближний, дальний свет, корректор фар, ходовые, передние габаритные огни, указатели поворотов, противотуманные фары, передний парктроник, омыватель фар, стеклоочистители и стеклоомыватели лобового и заднего стекол, звуковой сигнал, аварийка.	Имеющиеся в данном автомобиле функции исправны

Течь соединений передней крышки ДВС (осмотр снизу)

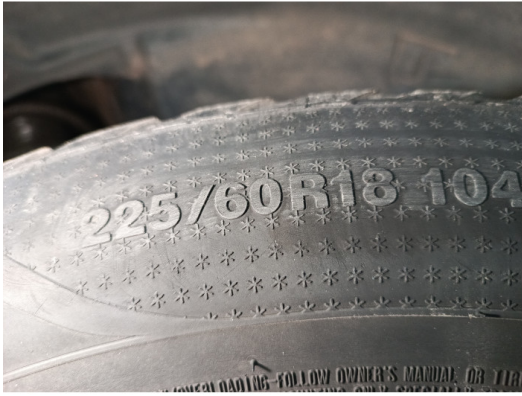
Шины и диски передних колес. Критические замечания и фото размерности

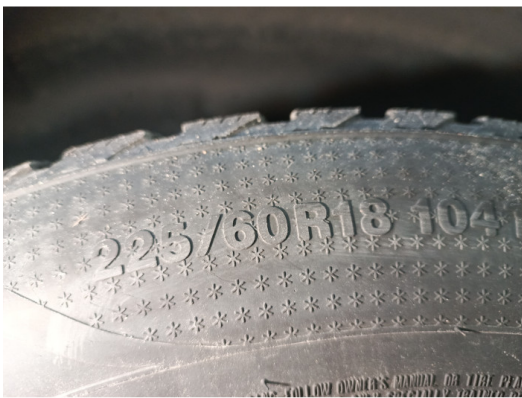
Шины и диски задних колес. Критические замечания
