Диагностическая карта

Omoda C5, серый, VIN: LVVDB21B2PD078456, показания одометра: 61122 км.

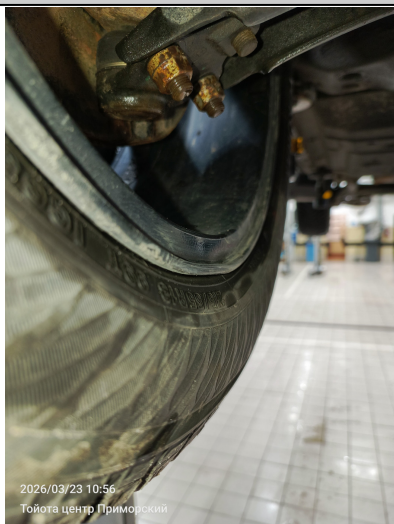
Дополнительные фото

Дополнительные комментарии по автомобилю
Небольшая деформация (вмятина) внутренней части обода на переднем правом колесе (см. фото).
Тестовая поездка проводилась с макс. скоростью 40 км/ч в течение 10 мин - без нареканий. Пуск и работа ДВС на горячую - в норме. На холодную - не производился.
