Диагностическая карта

Mercedes-Benz М-Класс, белый, VIN: WDC1660241A423350, показания одометра: 110880 км.

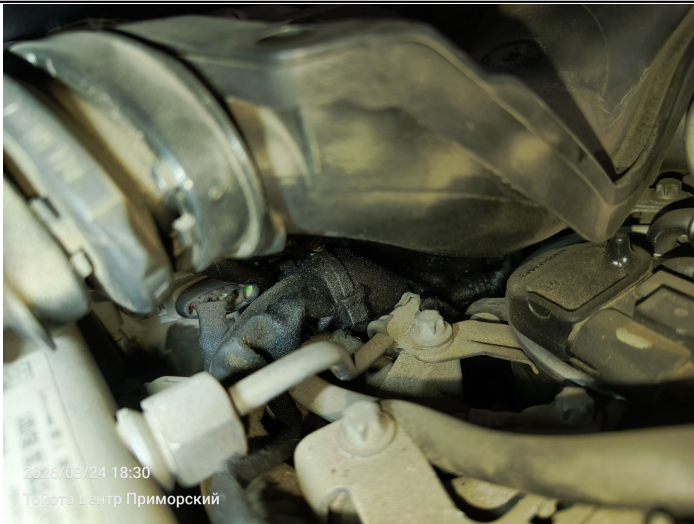
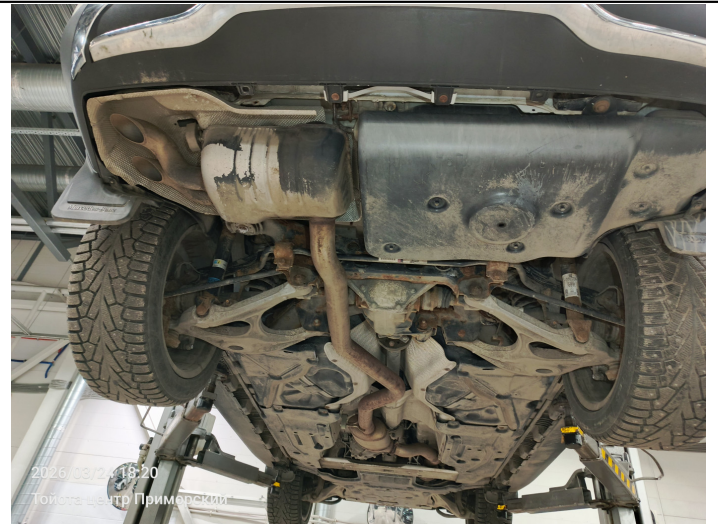
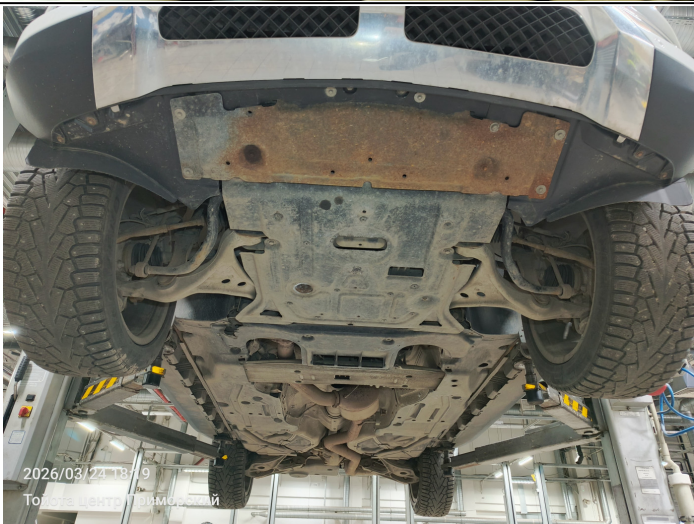
Течь соединений КПП

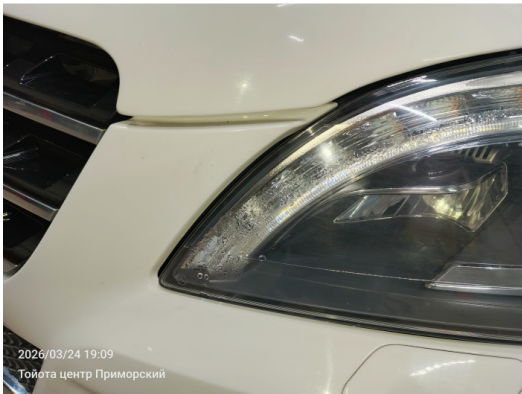
Крепление фар и корпус фар левой и правой.	Другое	Не закреплена левая фара + конденсат внутри
Вспомогательные функции автомобиля		
Освещение салона	Исправно	
Стеклоподъемники	Исправны	
Регулировка боковых зеркал	Исправна	Не работает обогрев левого зеркала
Регулировка сидений	Исправна	
Регулировка руля	Исправна	
Обогрев заднего стекла	Исправен	
Открытие/закрытие двери багажника	Исправно	
Открытие/закрытие люка	Исправно	
Работа мультимедии	Исправна	
Работа кондиционера	Исправен	
Обогрев сидений	Исправен
