Диагностическая карта

Audi Q5, синий, VIN: WAUZZZFY0K2094285, показания одометра: 127000 км.

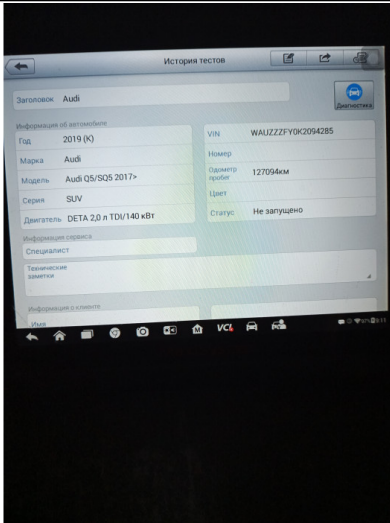
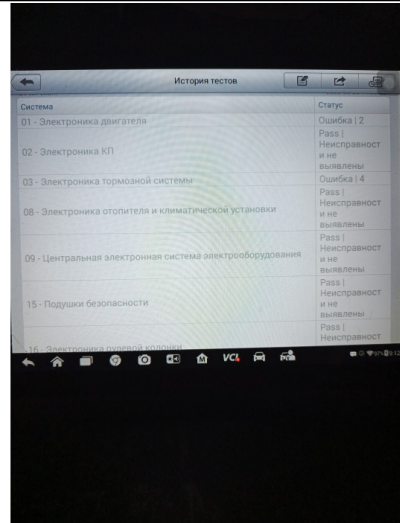
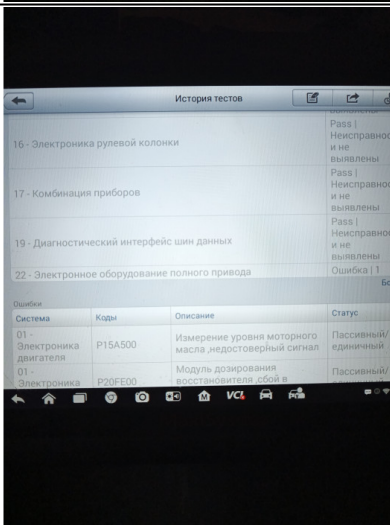
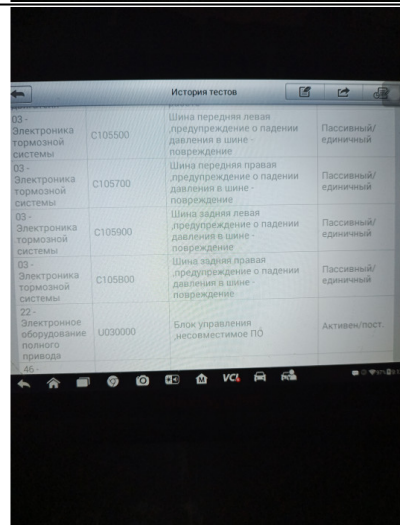
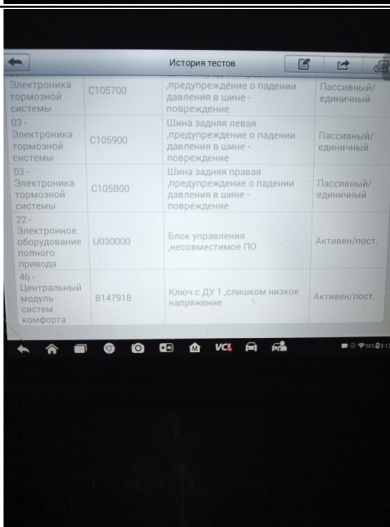
| Работа | Результат | Комментарий |
|--|--|---|
| Сканирование кодов неисправностей системы управления двигателем, Airbag, ABS и т.д. | Системы сканируются нормально, присутствуют ошибки в истории | |
