Диагностическая карта

EXEED VX, ЗЕЛЕНЫЙ, VIN: LVTDD24B7ND305944, показания одометра: 118 552 км.

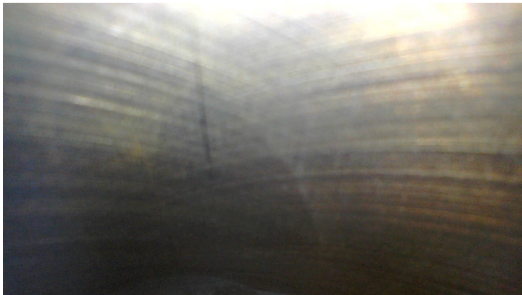
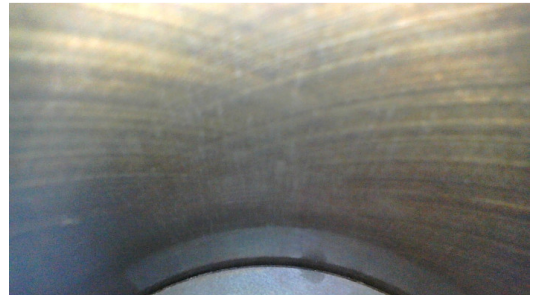
Работа	Результат	Комментарий
Двигатель и трансмиссия		
Номер двигателя	Читается	
Состояние цилиндров. Компрессия.	В пределах нормы	13.
Состояние цилиндров. Эндоскопия.	Естественный износ, соответствующий показаниям одометра	
Работа двигателя на холостых, средних и выше средних оборотах (посторонние шумы, неустойчивая работа, дымность).	В норме	
Уровень и состояние масла ДВС, тормозной, охлаждающей и жидкости ГУРа.	В норме	
Катушки/провода/свечи зажигания.	Исправны	
Состояние приводных ремней.	Исправен	
Состояние воздушного фильтра двигателя.	В норме	
Работа КПП на стоящем автомобиле.	Передачи включаются нормально	
Работа КПП при тестовой поездке	Передачи включаются нормально	
Работа полного привода на вывешенном автомобиле	Полный привод функционирует	
Течь клапанной крышки	Отсутствует	
Течь прокладки ГБЦ	Отсутствует	
Течь соединений передней крышки ДВС	Отсутствует	
Течь соединений турбины	Отсутствует	
Течь соединений системы кондиционирования	Отсутствует

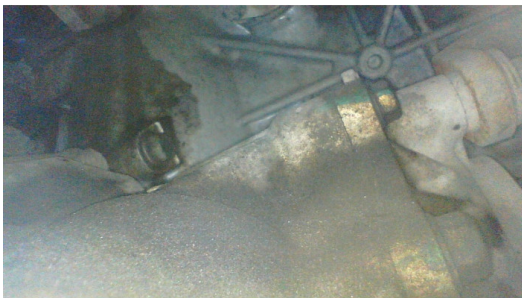
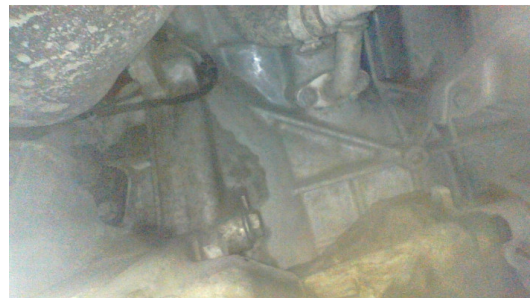
Течь соединений систем охлаждения	Запотевание или незначительная течь	Расширительный бачок.
Течь соединений топливной системы	Отсутствует	
Течь радиатора охлаждения ДВС	Отсутствует	
Течь радиатора кондиционера	Отсутствует	
Течь радиатора трансмиссии	Отсутствует	
Течи (осмотр снизу): Соединения систем охлаждения, ГУРа, топливной. Соединения передней крышки ДВС, турбины.	Отсутствуют	
Течь соединений переднего редуктора	Запотевание или незначительная течь	
Течь соединений КПП	Запотевание или незначительная течь	
Течь соединений заднего редуктора	Отсутствует	
Электронные системы автомобиля и электрика

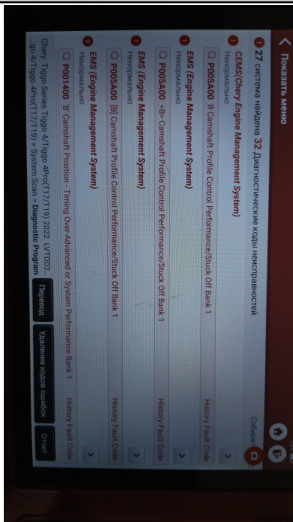
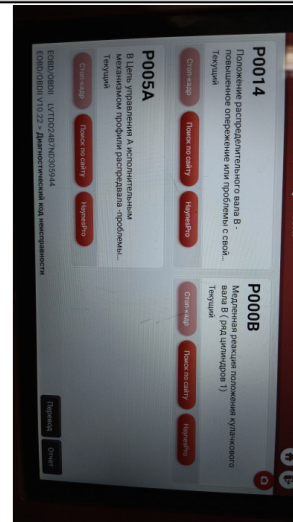
Работа	Результат	Комментарий
Сканирование кодов неисправностей системы управления двигателем, Airbag, ABS и т.д.	Системы сканируются нормально, присутствуют активные ошибки	Горит чек на приборке(мысленная муфта опережения фаз VVT).
Заводская маркировка на ремнях безопасности.	Присутствует	
Визуальные признаки срабатывания подушек безопасности.	Отсутствуют	
Наличие нестандартного оборудования и деталей (нестандартные провода, нестандартная укладка проводов, нестандартная маркировка на деталях, нестандартное оборудование, газовое оборудование и т.д.)	Отсутствует	
Состояние АКБ	Хорошее	
Ближний, дальний свет, корректор фар, ходовые, передние габаритные огни, указатели поворотов, противотуманные фары, передний парктроник, омыватель фар, стеклоочистители и стеклоомыватели лобового и заднего стекол, звуковой сигнал, аварийка.	Имеющиеся в данном автомобиле функции исправны	
Стоп сигнал, задние габаритные огни, подсветка номера, задние противотуманные фонари, указатели поворотов, задний ход, камера заднего вида, задний парктроник.	Имеющиеся в данном автомобиле функции исправны
