Диагностическая карта

BMW X1, красный, VIN: WBAVP310X0VN08512, показания одометра: 294686 км.

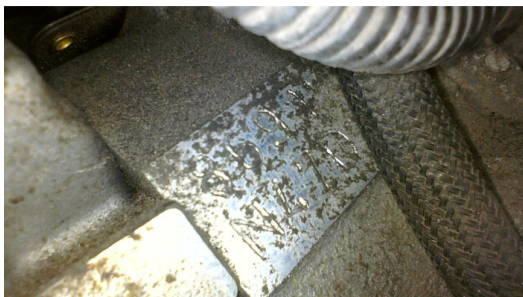
Течь соединений передней крышки ДВС (осмотр снизу)

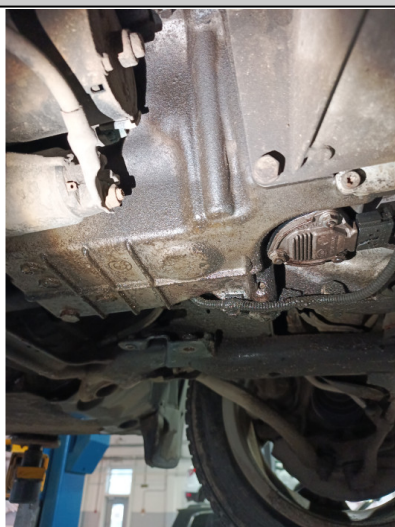
Течь соединений турбины (осмотр снизу)

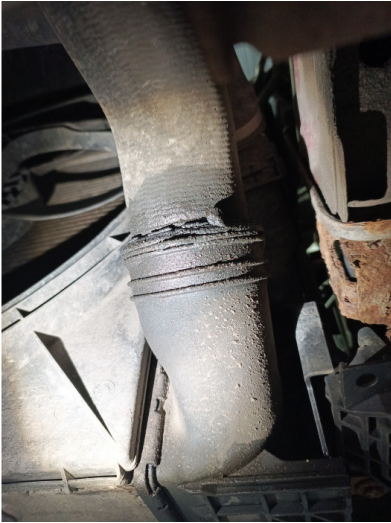
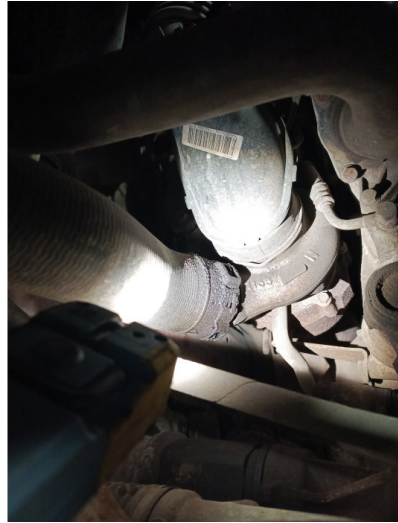
Течь соединений переднего редуктора

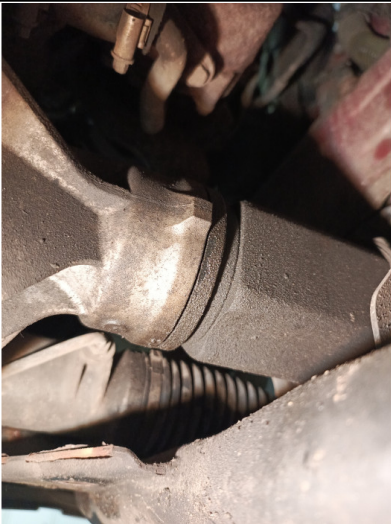
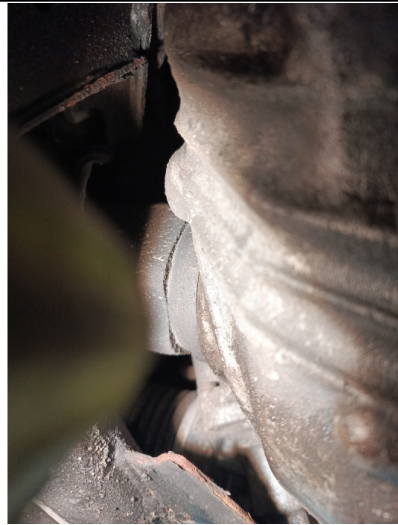
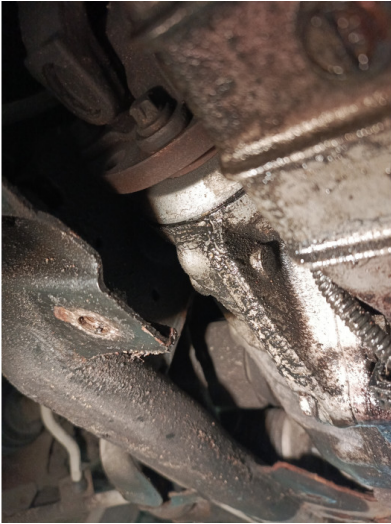
Течь соединений КПП

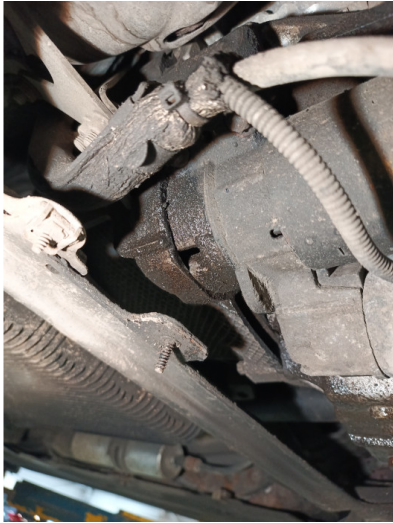
Работа	Результат	Комментарий
Сканирование кодов неисправностей системы управления двигателем, Airbag, ABS и т.д.	Системы сканируются нормально, присутствуют активные ошибки	
Визуальные признаки срабатывания подушек безопасности.	Отсутствуют	
Подтверждение показаний одометра через записи в блоках управления электронных систем.	Пробег подтвержден	
Наличие штатного оборудования и деталей (штатные провода, штатная укладка проводов, штатная маркировка на деталях, штатное оборудование, газовое оборудование и т.д.)	Отсутствует	
Состояние АКБ	Удовлетворительное	
Ближний, дальний свет, корректор фар, ходовые, передние габаритные огни, указатели поворотов, противотуманные фары, передний парктроник, омыватель фар, стеклоочистители и стеклоомыватели лобового и заднего стекол, звуковой сигнал, аварийка.	Имеющиеся в данном автомобиле функции исправны	
Стоп сигнал, задние габаритные огни, подсветка номера, задние противотуманные фонари, указатели поворотов, задний ход, камера заднего вида, задний парктроник.	Имеющиеся в данном автомобиле функции исправны

Сканирование кодов неисправностей системы управления двигателем, Airbag, ABS и т.д.

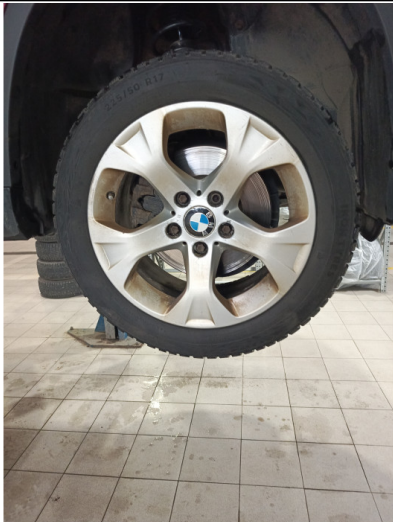
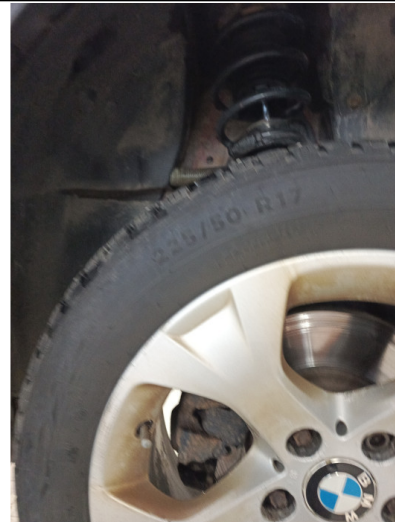
Шины и диски задних колес. Критические замечания
