Диагностическая карта

Ford Mondeo, черный, VIN: X9FDXXEEDBE73458, показания одометра: 205692 км.

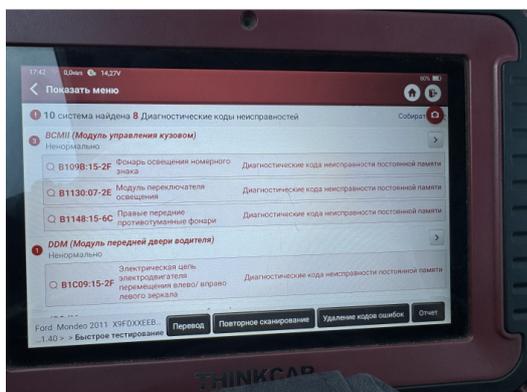
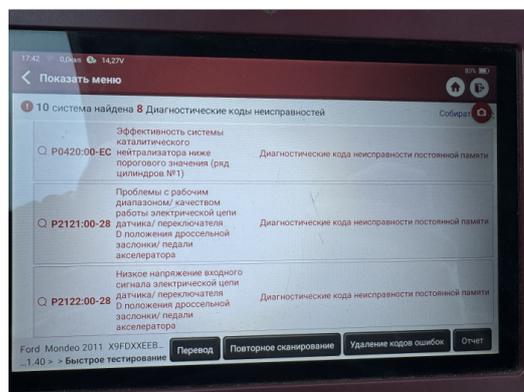
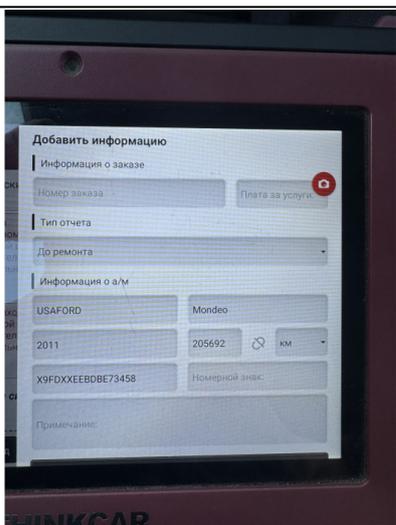
Течь соединений ГУРа	Запотевание или незначительная течь	Насос
Течь соединений топливной системы	Отсутствует	
Течь радиатора охлаждения ДВС	Отсутствует	
Течь радиатора кондиционера	Отсутствует	
Течь радиатора трансмиссии	Отсутствует	
Течь радиатора ГУРа	Отсутствует	
Течь соединений системы охлаждения (осмотр снизу)	Отсутствует	
Течь соединений системы ГУРа (осмотр снизу)	Отсутствует	
Течь соединений топливной системы (осмотр снизу)	Отсутствует	
Течь соединений передней крышки ДВС (осмотр снизу)	Обильная течь	
Течи: Переднего редуктора, КПП, заднего редуктора.	Отсутствуют	
Электронные системы автомобиля и электрика		
Сканирование кодов неисправностей системы управления двигателем, Airbag, ABS и т.д.	Системы сканируются нормально, присутствуют активные ошибки
