Диагностическая карта

Lada (BA3) Vesta SW Cross, ЧЕРНЫЙ, VIN: ХТАGFK330JY202329, показания одометра: 179262 км.

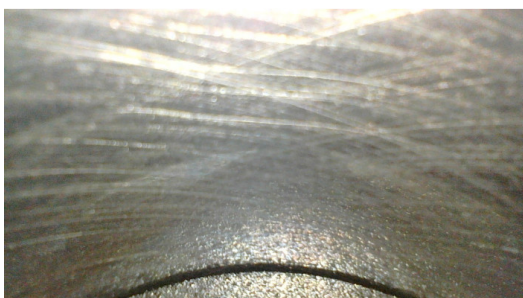
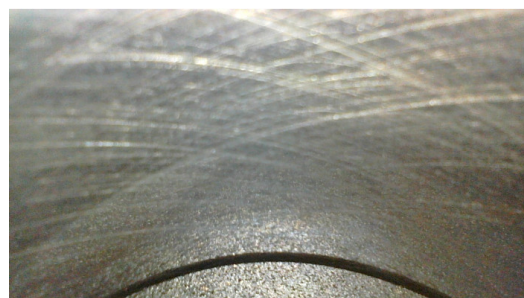
Работа	Результат	Комментарий
Двигатель и трансмиссия		
Номер двигателя	Читается	
Состояние цилиндров. Компрессия.	В пределах нормы	13 - 14.
Состояние цилиндров. Эндоскопия.	Естественный износ, соответствующий показаниям одометра	
Работа двигателя на холостых, средних и выше средних оборотах (посторонние шумы, неустойчивая работа, дымность).	В норме	
Уровень и состояние масла ДВС, тормозной, охлаждающей и жидкости ГУРа.	В норме	
Катушки/провода/свечи зажигания.	Исправны	
Состояние приводных ремней.	Исправен	
Состояние воздушного фильтра двигателя.	В норме	
Работа КПП на стоящем автомобиле.	Передачи включаются нормально	
Работа КПП при тестовой поездке	Есть отклонения	Сцепление берёт высоко.
Течь клапанной крышки	Запотевание или незначительная течь	
Течь прокладки ГБЦ	Отсутствует	
Течь соединений передней крышки ДВС	Отсутствует	
Течь соединений системы кондиционирования	Отсутствует	
Течь соединений систем охлаждения	Отсутствует
