Диагностическая карта

Toyota Land Cruiser, черный, VIN: JTMHX02J904173948, показания одометра: 169000 км.

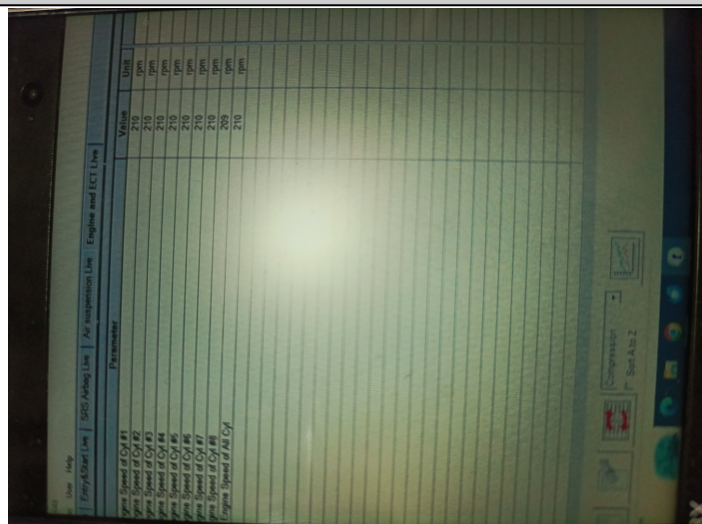
Относительная компрессия норм

Parameter	Value	Unit
Engine Speed of Cyl #1	210	rpm
Engine Speed of Cyl #2	210	rpm
Engine Speed of Cyl #3	210	rpm
Engine Speed of Cyl #4	210	rpm
Engine Speed of Cyl #5	210	rpm
Engine Speed of Cyl #6	210	rpm
Engine Speed of Cyl #7	210	rpm
Engine Speed of Cyl #8	210	rpm
Engine Speed of All Cyl	209	rpm
Engine Speed of All Cyl	210	rpm
