Диагностическая карта

Honda Crosstour, темно коричневый, VIN: 1HGTF3850EL510902, показания одометра: 211350 км.

Техническая диагностика

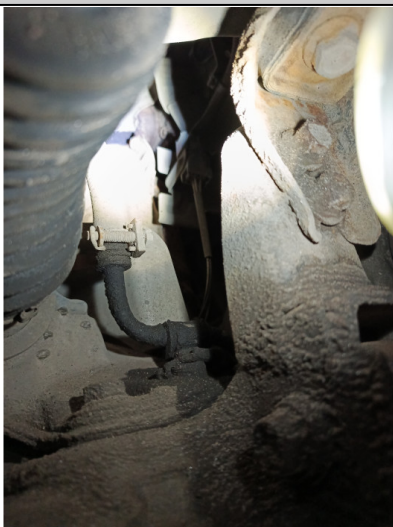
Течь радиатора кондиционера	Отсутствует	
Течь радиатора трансмиссии	Отсутствует	
Течь радиатора ГУРа	Отсутствует	
Течь соединений системы охлаждения (осмотр снизу)	Отсутствует	
Течь соединений системы ГУРа (осмотр снизу)	Обильная течь	По трубке Гура
Течь соединений топливной системы (осмотр снизу)	Отсутствует	
Течь соединений передней крышки ДВС (осмотр снизу)	Обильная течь	
Течь соединений турбины (осмотр снизу)	Отсутствует	
Течи: Переднего редуктора, КПП, заднего редуктора.	Отсутствуют	
Электронные системы автомобиля и электрика		
Сканирование кодов неисправностей системы управления двигателем, Airbag, ABS и т.д.	Системы сканируются нормально, присутствуют ошибки в истории	
Заводская маркировка на ремнях безопасности.	Присутствует	
Визуальные признаки срабатывания подушек безопасности.	Отсутствуют

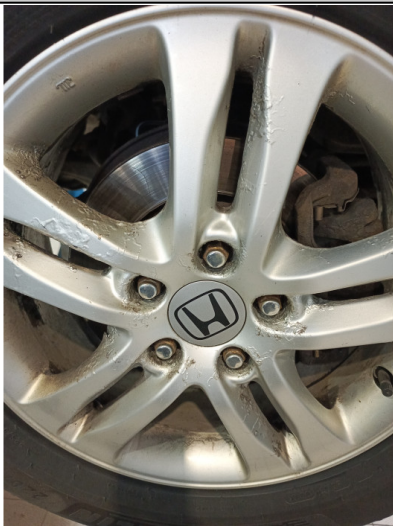
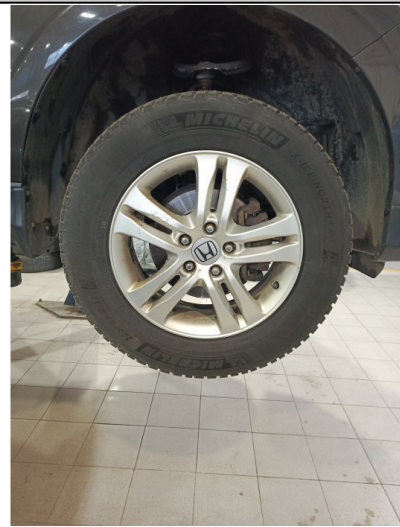
Стойка стабилизатора передняя правая	Неисправна	
Рулевая рейка	Исправна	
Рулевой вал	Исправен	
Сайлентблоки переднего подрамника	Исправны	
Втулки и стойки заднего стабилизатора.	Исправны	
Выхлопная система	Исправна	
Шины и диски передних колес. Критические замечания и фото размерности	Необходима замена	Диски красить
Шины и диски задних колес. Критические замечания	Необходима замена	Диски красить
Осмотр кузовных деталей на подъемнике		
Лонжероны левый и правый, передняя панель.	Исправны, нарушений геометрии нет	
Радиаторы систем охлаждения двигателя, ГУРа, трансмиссии, радиатор кондиционера, опоры ДВС и КПП.	Исправны, нарушений геометрии нет	
Капот обратная сторона. Чашки левая и правая. Крылья левое и правое. Фронтальная панель/телевизор.	Исправно	
Крепление фар и корпус фар левой и правой.	Исправно	
Вспомогательные функции автомобиля		
Освещение салона	Исправно	
Стеклоподъемники	Исправны	
Регулировка боковых зеркал	Неисправна
