Диагностическая карта

Jeep Renegade, черный, VIN: 1C4BU0000GPC48928, показания одометра: 166000 км.

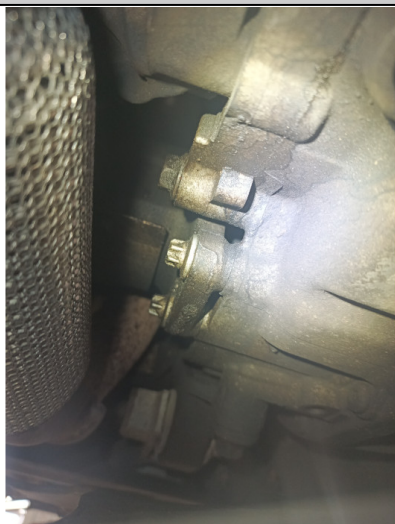
Течь соединений переднего редуктора

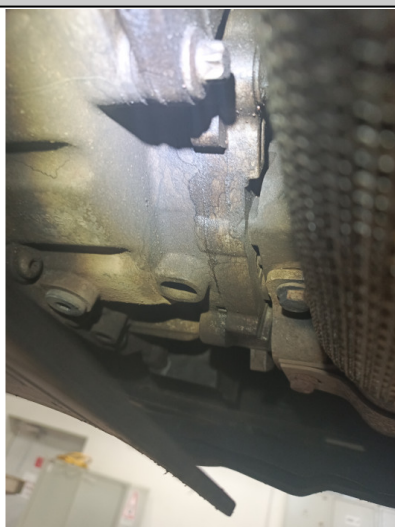
Течь соединений КПП

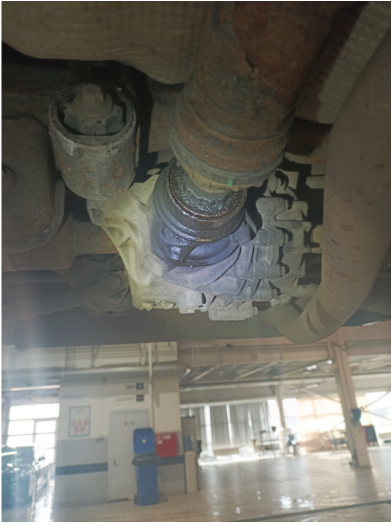
Течь соединений заднего редуктора

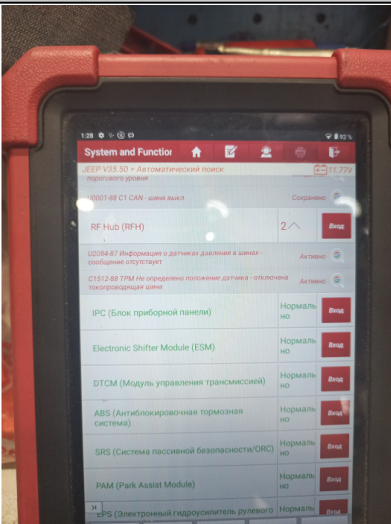
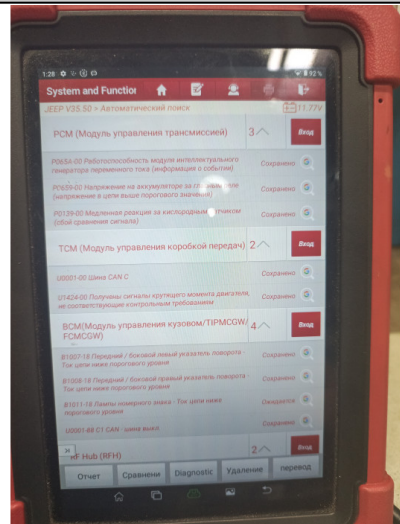
Сканирование кодов неисправностей системы управления двигателем, Airbag, ABS и т.д.

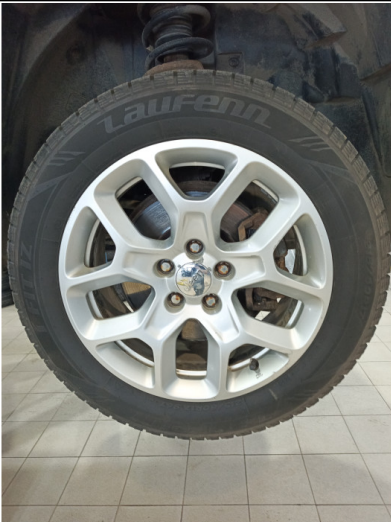
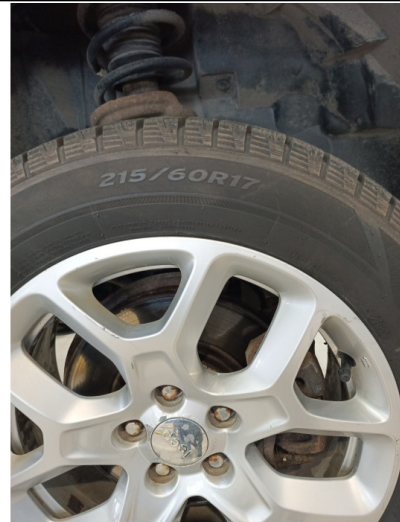
Шины и диски передних колес. Критические замечания и фото размерности
