Диагностическая карта

Lada (BA3) Granta, серый, VIN: ХТА219210L0171350, показания одометра: 47600 км.

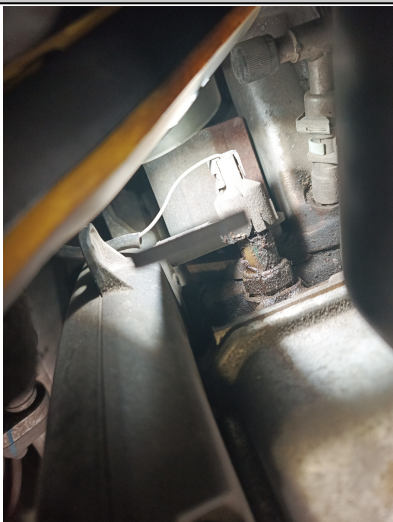
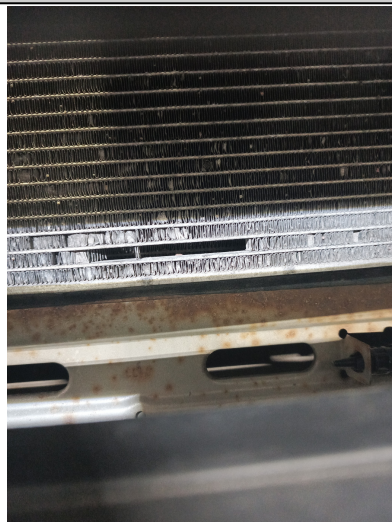
Дополнительные фото

Номер двигателя 111866908271, течь по датчику масла, отсутствует не большая часть сот радиатора кондиционера,
