Диагностическая карта

Audi Q3, Серебристый, VIN: WAUZZZ8U7GR081929, показания одометра: 146040 км.

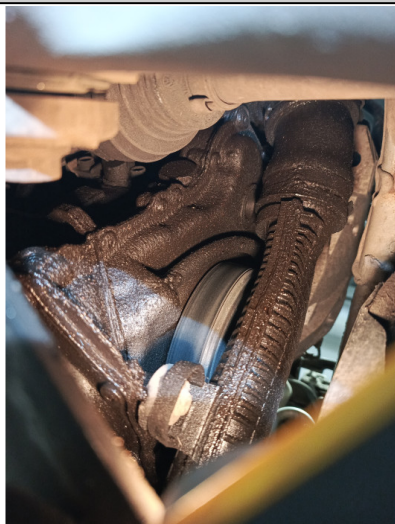
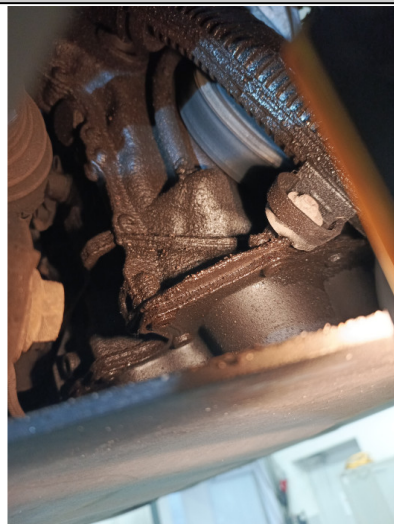
Работа	Результат	Комментарий
Двигатель и трансмиссия		
Номер двигателя	Читается	3432
Работа двигателя на холостых, средних и выше средних оборотах (посторонние шумы, неустойчивая работа, дымность).	Неустойчивая работа	На холодную и холостых оборотах
Уровень и состояние масла ДВС	Не в норме	Масло заменить
Уровень и состояние тормозной жидкости	В норме	
Уровень и состояние охлаждающей жидкости	В норме	
Катушки/провода/свечи зажигания.	Исправны	
Состояние приводных ремней.	Исправен	
Состояние воздушного фильтра двигателя.	Необходима замена	
Работа КПП на стоящем автомобиле.	Передачи включаются нормально	
Работа КПП при тестовой поездке	Передачи включаются нормально	
Работа полного привода на вывешенном автомобиле	Полный привод функционирует	
Течь клапанной крышки	Обильная течь	
Течь прокладки ГБЦ	Отсутствует	
Течь соединений передней крышки ДВС	Обильная течь	
Течь соединений турбины	Обильная течь	
Течь соединений системы кондиционирования	Отсутствует

Течь соединений передней крышки ДВС (осмотр снизу)

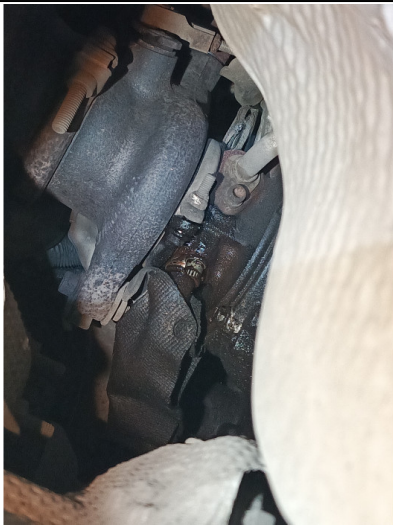
Течь соединений турбины (осмотр снизу)

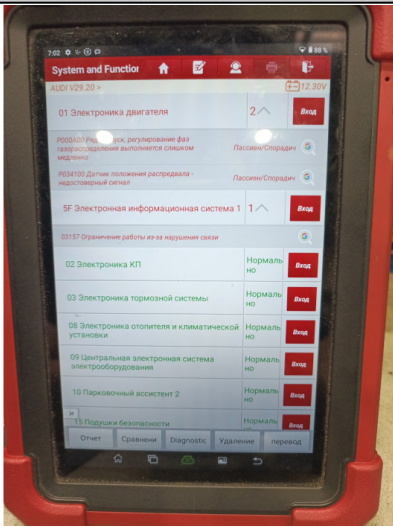
Течь соединений систем охлаждения	Отсутствует	
Течь соединений топливной системы	Отсутствует	
Течь радиатора охлаждения ДВС	Отсутствует	
Течь радиатора кондиционера	Отсутствует	
Течь радиатора трансмиссии	Отсутствует	
Течь соединений системы охлаждения (осмотр снизу)	Отсутствует	
Течь соединений топливной системы (осмотр снизу)	Отсутствует	
Течь соединений передней крышки ДВС (осмотр снизу)	Обильная течь	
Течь соединений турбины (осмотр снизу)	Обильная течь	
Течь соединений переднего редуктора	Отсутствует	
Течь соединений КПП	Запотевание или незначительная течь	На стыке ДВС и коробки, коробка с верху чуть в масле
Течь соединений заднего редуктора	Отсутствует	
Электронные системы автомобиля и электрика		
Сканирование кодов неисправностей системы управления двигателем, Airbag, ABS и т.д.	Системы сканируются нормально, присутствуют ошибки в истории

Сканирование кодов неисправностей системы управления двигателем, Airbag, ABS и т.д.

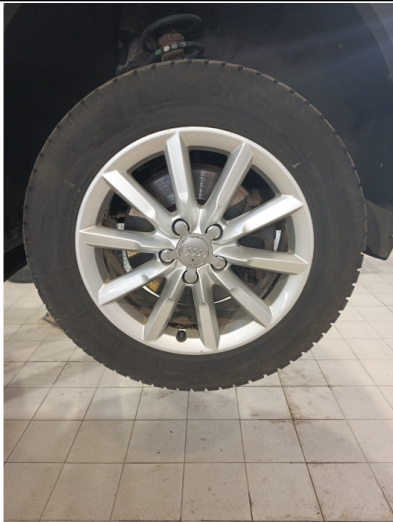
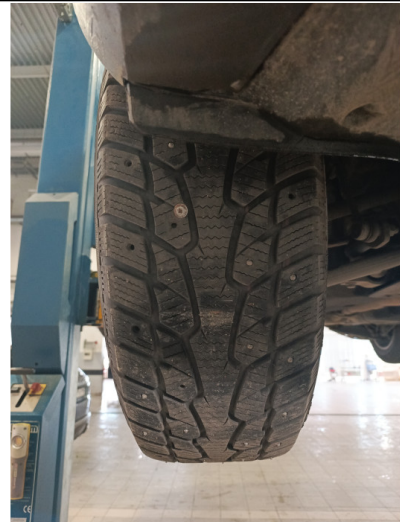
Выхлопная система	Исправна	
Шины и диски передних колес. Критические замечания и фото размерности	Необходима замена	Отсутствует много шипов
Шины и диски задних колес. Критические замечания	Необходима замена	Отсутствуют шипы
Осмотр кузовных деталей на подъемнике		
Лонжероны левый и правый, передняя панель.	Исправны, нарушений геометрии нет	
Радиаторы систем охлаждения двигателя, ГУРа, трансмиссии, радиатор кондиционера, опоры ДВС и КПП.	Исправны, нарушений геометрии нет

Шины и диски передних колес. Критические замечания и фото размерности

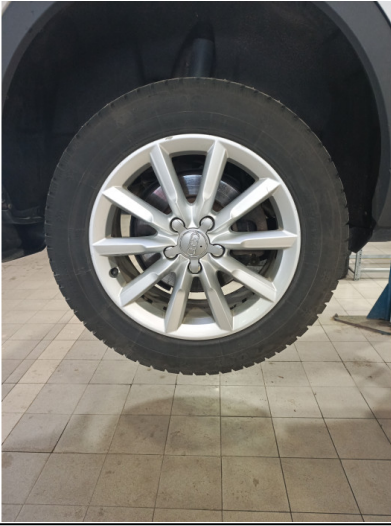
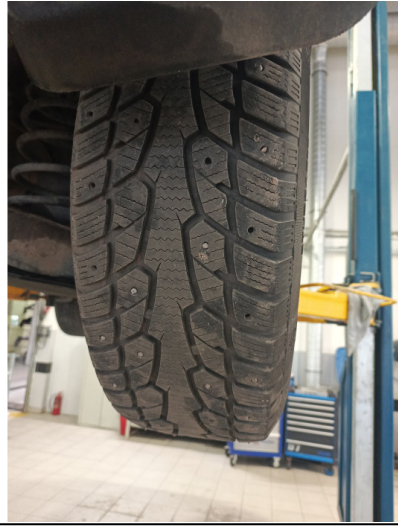
Шины и диски задних колес. Критические замечания
