Диагностическая карта

Ford Kuga, серый, VIN: Z6FAXXESMAGL51212, показания одометра: 158000 км.

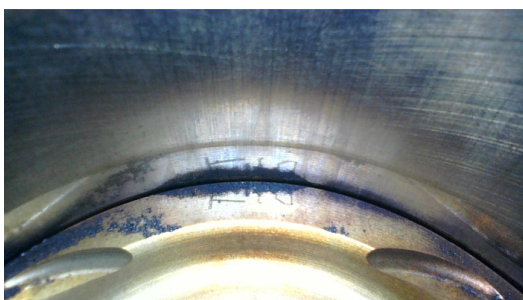
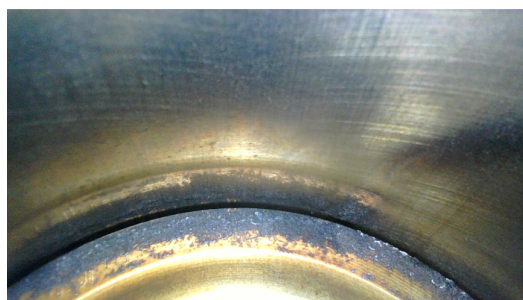
Работа	Результат	Комментарий
Двигатель и трансмиссия		
Номер двигателя	Читается	
Состояние цилиндров. Эндоскопия.	Естественный износ, соответствующий показаниям одометра	
Работа двигателя на холостых, средних и выше средних оборотах (посторонние шумы, неустойчивая работа, дымность).	В норме	
Уровень и состояние масла ДВС, тормозной, охлаждающей и жидкости ГУРа.	В норме	
Катушки зажигания	Исправны	
Свечи зажигания	Есть отклонения	
Состояние приводных ремней.	Исправен	
Состояние воздушного фильтра двигателя.	В норме	
Работа КПП на стоящем автомобиле.	Передачи включаются нормально	
Работа КПП при тестовой поездке	Передачи включаются нормально	
Течь клапанной крышки	Запотевание или незначительная течь	
Течь прокладки ГБЦ	Отсутствует	
Течь соединений передней крышки ДВС	Отсутствует	
Течь соединений системы кондиционирования	Отсутствует	
Течь соединений систем охлаждения	Отсутствует	
Течь соединений ГУРа	Отсутствует

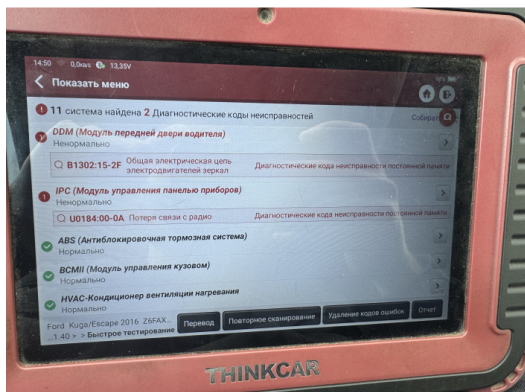
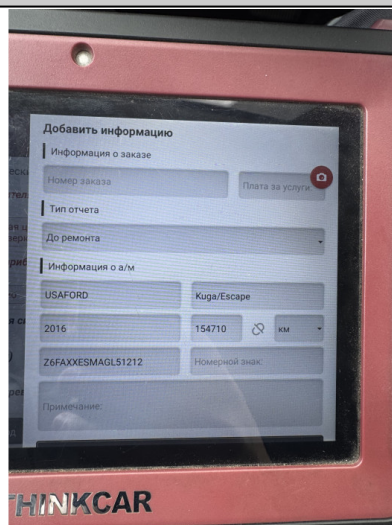
Течь соединений топливной системы	Отсутствует	
Течь радиатора охлаждения ДВС	Отсутствует	
Течь радиатора кондиционера	Отсутствует	
Течь радиатора трансмиссии	Отсутствует	
Течь радиатора ГУРа	Отсутствует	
Течь соединений системы охлаждения (осмотр снизу)	Отсутствует	
Течь соединений системы ГУРа (осмотр снизу)	Отсутствует	
Течь соединений топливной системы (осмотр снизу)	Отсутствует	
Течь соединений передней крышки ДВС (осмотр снизу)	Запотевание или незначительная течь	
Течи: Переднего редуктора, КПП, заднего редуктора.	Отсутствуют	
Электронные системы автомобиля и электрика		
Сканирование кодов неисправностей системы управления двигателем, Airbag, ABS и т.д.	Системы сканируются нормально, присутствуют активные ошибки

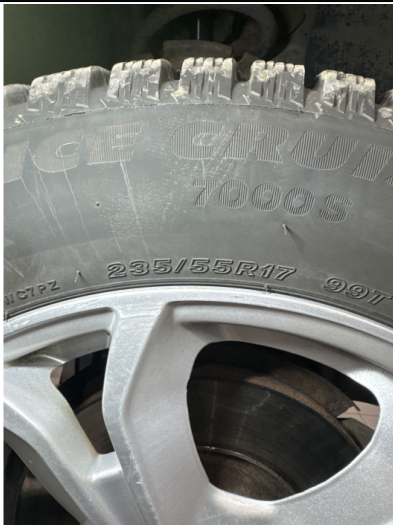
Пыльник переднего правого амортизатора	Исправен	
Пружина переднего правого колеса	Исправна	
Отбойник переднего правого колеса	Исправен	
Шаровая(ые) опора(ы) и сайлентблоки переднего левого рычага. ШРУС передний левый наружный и внутренний.	Исправны	
Шаровая(ые) опора(ы) и сайлентблоки переднего правого рычага. ШРУС передний правый наружный и внутренний.	Исправны	
Задние амортизаторы, пыльники и отбойники амортизаторов, пружины	Исправны	
Сайлентблоки рычага заднего левого колеса	Неисправен	Все
Диск колесный задний левый	Исправен	
Шина заднего левого колеса	Исправна	
Сайлентблоки рычага заднего правого колеса	Неисправен	Все
Диск колесный задний правый	Исправен	
Шина заднего правого колеса	Исправна	
Втулки и стойки переднего стабилизатора. Рулевая рейка и рулевой вал. Сайлентблоки переднего подрамника.	Исправны	
Втулки и стойки заднего стабилизатора.	Исправны	
Выхлопная система	Исправна	
Шины и диски передних колес. Критические замечания и фото размерности	Отсутствуют
