Диагностическая карта

Geely Monjaro, Синий, VIN: LB37852D9RS120262, показания одометра: 49283 км.

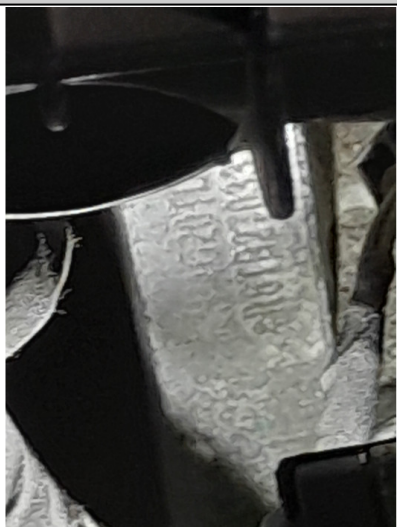
Работа	Результат	Комментарий
Двигатель и трансмиссия		
Номер двигателя	Читается	...3374
Работа двигателя на холостых, средних и выше средних оборотах (посторонние шумы, неустойчивая работа, дымность).	В норме	
Уровень и состояние масла ДВС, тормозной, охлаждающей и жидкости ГУРа.	В норме	Уровень антифриза на min
Катушки/провода/свечи зажигания.	Исправны	
Состояние приводных ремней.	Исправен	
Состояние воздушного фильтра двигателя.	В норме	Заменить на ТО
Работа КПП на стоящем автомобиле.	Передачи включаются нормально	
Работа КПП при тестовой поездке	Передачи включаются нормально	
Работа полного привода на вывешенном автомобиле	Полный привод функционирует	
Течи: клапанная крышка, прокладка ГБЦ, передняя крышка ДВС, турбина, соединения системы кондиционирования, охлаждения, ГУРа, топливной системы, радиаторов охлаждения ДВС, кондиционера, трансмиссии, ГУРа.	Отсутствуют	
Течи (осмотр снизу): Соединения систем охлаждения, ГУРа, топливной. Соединения передней крышки ДВС, турбины.	Отсутствуют
