Диагностическая карта

Peugeot Traveller, коричневый, VIN: Z8TVEАНХVJM006916, показания одометра: 120535 км.

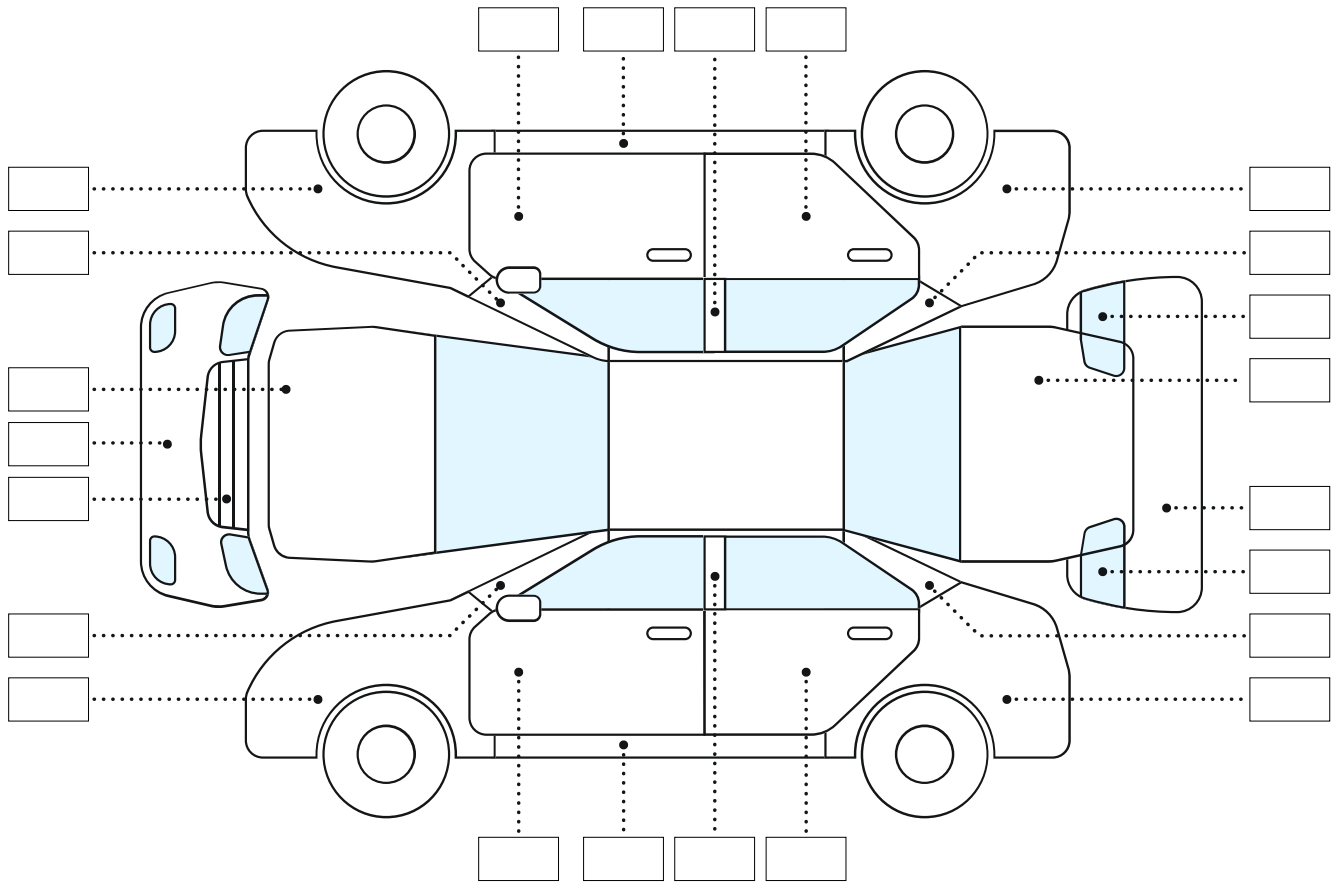
Осмотр кузова с указанием толщины ЛКП

Осмотр	Комментарий	ЛКП
Левая часть		
Левое переднее крыло		
Левая передняя дверь		
Левая передняя стойка		
Левая часть крыши		
Левая средняя стойка		
Левая задняя стойка		
Левая задняя дверь		
Левое заднее крыло		
Левый порог		
Задняя часть		
Задняя часть крыши		
Крышка / дверь багажника		
Задний бампер		
Правая часть		
Правое заднее крыло		
Правая задняя дверь		
Правая задняя стойка		
Правая средняя стойка		
Правая часть крыши		
Правая передняя стойка		
Правая передняя дверь		
Правое переднее крыло

Осмотр	Комментарий	ЛКП
Правый порог		
Передняя часть		
Передняя часть крыши		
Передний бампер		
Капот		
Решетка радиатора		
Стеклоэлементы		
Левое зеркало		
Левое переднее стекло		
Левое заднее стекло		
Заднее стекло		
Левый задний фонарь		
Правый задний фонарь		
Правое заднее стекло		
Правое переднее стекло		
Правое зеркало		
Лобовое стекло		
Левая фара		
Левая противотуманная фара		
Правая фара		
Правая противотуманная фара
