Диагностическая карта

Audi A3, серый, VIN: WAUZZZ8V7EA119969, показания одометра: 193784 км.

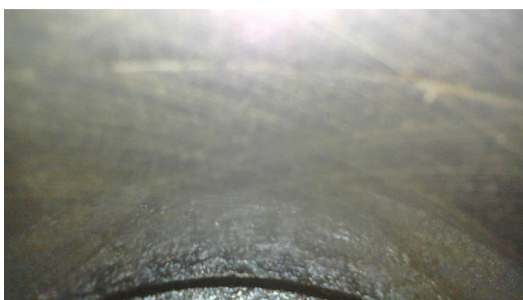
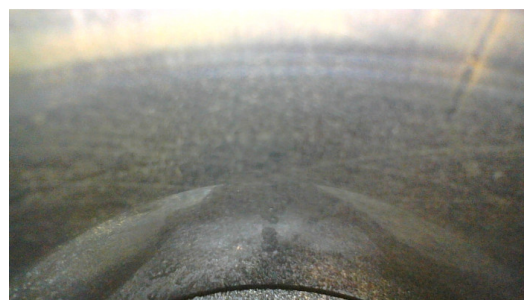
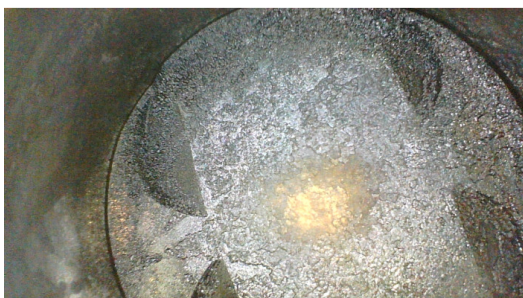
Работа	Результат	Комментарий
Двигатель и трансмиссия		
Номер двигателя	Читается	
Состояние цилиндров. Компрессия.	В пределах нормы	
Состояние цилиндров. Эндоскопия.	Естественный износ, соответствующий показаниям одометра	
Работа двигателя на холостых, средних и выше средних оборотах (посторонние шумы, неустойчивая работа, дымность).	В норме	
Уровень и состояние масла ДВС, тормозной, охлаждающей и жидкости ГУРа.	В норме	
Катушки/провода/свечи зажигания.	Исправны	
Состояние приводных ремней.	Исправен	
Состояние воздушного фильтра двигателя.	В норме	
Работа КПП на стоящем автомобиле.	Передачи включаются нормально	
Работа КПП при тестовой поездке	Передачи включаются нормально	
Течь клапанной крышки	Запотевание или незначительная течь	
Течь прокладки ГБЦ	Отсутствует	
Течь соединений передней крышки ДВС	Отсутствует	
Течь соединений турбины	Отсутствует	
Течь соединений системы кондиционирования	Отсутствует	
Течь соединений систем охлаждения	Отсутствует

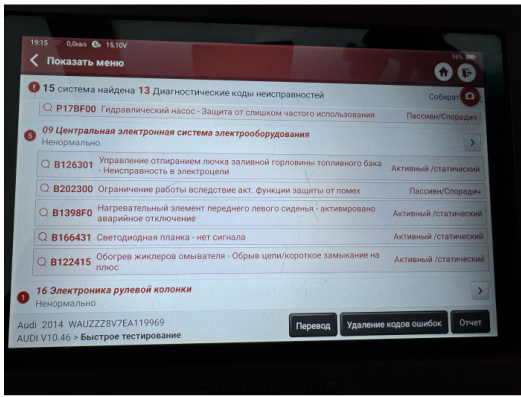
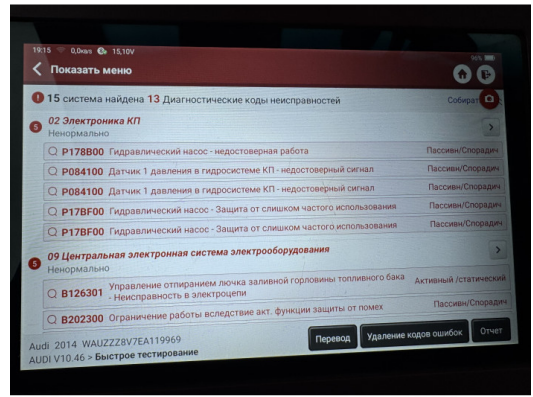
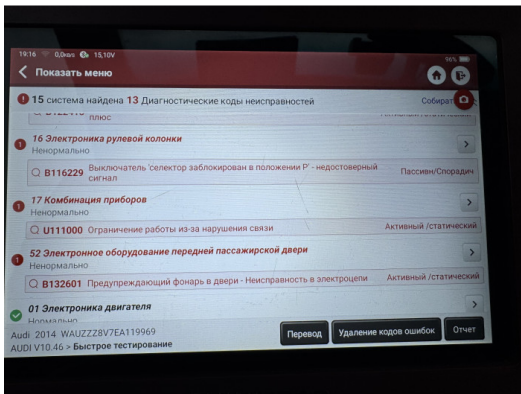
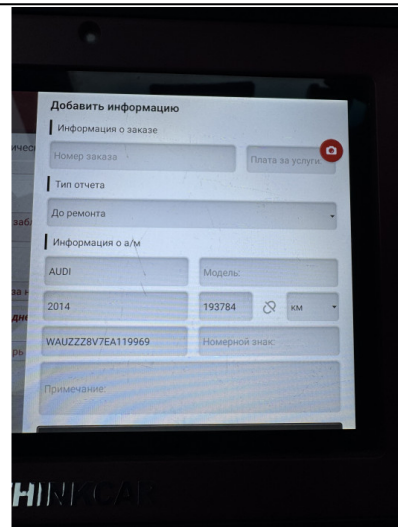
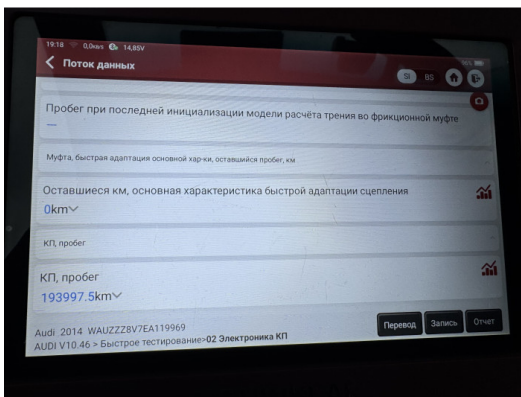
Работа	Результат	Комментарий
Электронные системы автомобиля и электрика		
Сканирование кодов неисправностей системы управления двигателем, Airbag, ABS и т.д.	Системы сканируются нормально, присутствуют активные ошибки	
Заводская маркировка на ремнях безопасности.	Присутствует	
Визуальные признаки срабатывания подушек безопасности.	Отсутствуют	
Подтверждение показаний одометра через записи в блоках управления электронных систем.	Пробег подтвержден	
Наличие нестандартного оборудования и деталей (нестандартные провода, нестандартная укладка проводов, нестандартная маркировка на деталях, нестандартное оборудование, газовое оборудование и т.д.)	Отсутствует	
Состояние АКБ	Хорошее	
Ближний, дальний свет, корректор фар, ходовые, передние габаритные огни, указатели поворотов, противотуманные фары, передний парктроник, омыватель фар, стеклоочистители и стеклоомыватели лобового и заднего стекол, звуковой сигнал, аварийка.	Имеющиеся в данном автомобиле функции исправны

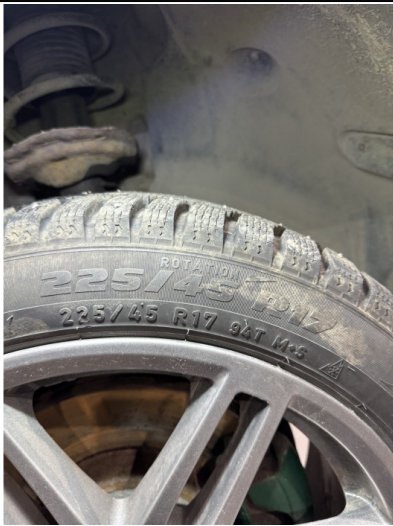
Втулки и стойки заднего стабилизатора.	Исправны	
Выхлопная система	Исправна	
Шины и диски передних колес. Критические замечания и фото размерности	Отсутствуют	
Шины и диски задних колес. Критические замечания	Отсутствуют	
Осмотр кузовных деталей на подъемнике		
Лонжероны левый и правый, передняя панель.	Исправны, нарушений геометрии нет	
Радиаторы систем охлаждения двигателя, ГУРа, трансмиссии, радиатор кондиционера, опоры ДВС и КПП.	Исправны, нарушений геометрии нет	
Капот обратная сторона. Чашки левая и правая. Крылья левое и правое. Фронтальная панель/телевизор.	Исправно	
Крепление фар и корпус фар левой и правой.	Исправно	
Вспомогательные функции автомобиля
