# Диагностическая карта

Chery Tiggo 8 Pro Max, ФИОЛЕТОВЫЙ, VIN: LVTDD24B4ND247856, показания одометра: 86996 км.

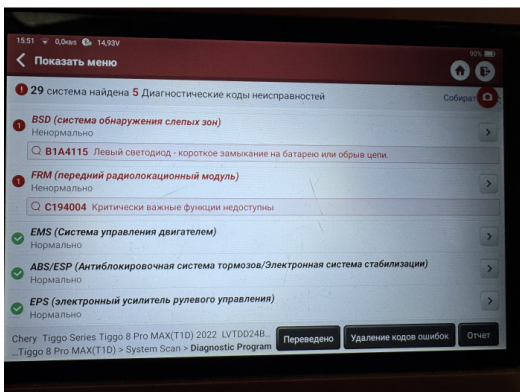
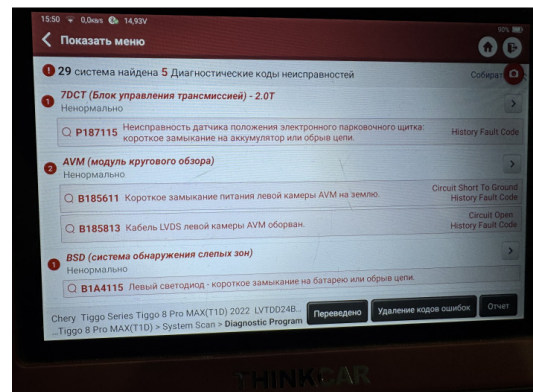
### Сканирование кодов неисправностей системы управления двигателем, Airbag, ABS и т.д.

Работа	Результат	Комментарий
<b>Электронные системы автомобиля и электрика</b>		
Сканирование кодов неисправностей системы управления двигателем, Airbag, ABS и т.д.	Системы сканируются нормально, присутствуют активные ошибки	
Заводская маркировка на ремнях безопасности.	Присутствует	
Визуальные признаки срабатывания подушек безопасности.	Отсутствуют	
Наличие нестандартного оборудования и деталей (нестандартные провода, нестандартная укладка проводов, нестандартная маркировка на деталях, нестандартное оборудование, газовое оборудование и т.д.)	Отсутствует	
Состояние АКБ	Хорошее	
Ближний, дальний свет, корректор фар, ходовые, передние габаритные огни, указатели поворотов, противотуманные фары, передний парктроник, омыватель фар, стеклоочистители и стеклоомыватели лобового и заднего стекол, звуковой сигнал, аварийка.	Имеющиеся в данном автомобиле функции исправны	
Стоп сигнал	Исправен	
Габаритные огни задние	Исправны
