Диагностическая карта

Renault Kartur, Белый, VIN: X7LASRBA662922255, показания одометра: 107722 км.

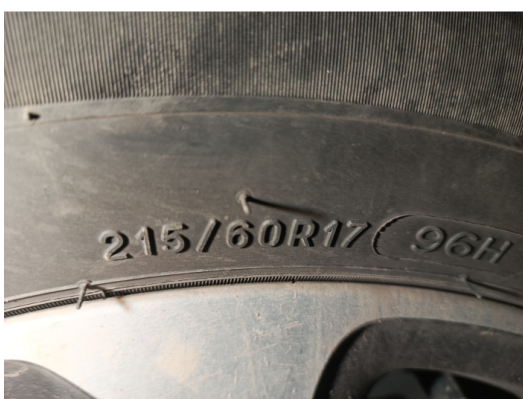
Шины и диски передних колес. Критические замечания и фото размерности

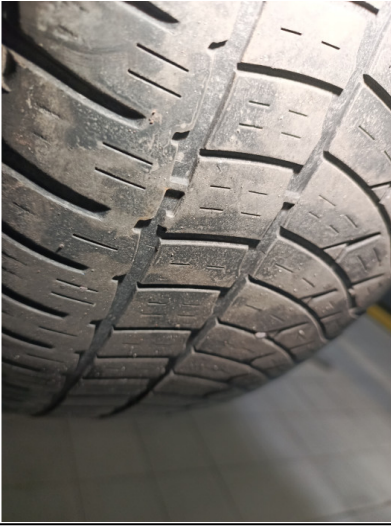
Шины и диски задних колес. Критические замечания
