Диагностическая карта

Skoda Octavia, серый, VIN: XW8AC4NE8KH026524, показания одометра: 255000 км.

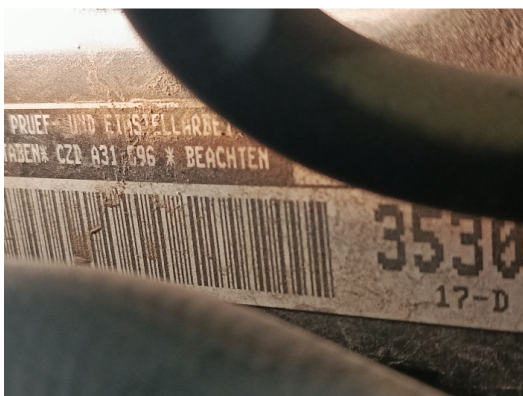
Работа	Результат	Комментарий
Двигатель и трансмиссия		
Номер двигателя	Читается	
Состояние цилиндров. Компрессия.	В пределах нормы	
Состояние цилиндров. Эндоскопия.	Естественный износ, соответствующий показаниям одометра	
Работа двигателя на холостых, средних и выше средних оборотах (посторонние шумы, неустойчивая работа, дымность).	В норме	
Уровень и состояние масла ДВС, тормозной, охлаждающей и жидкости ГУРа.	В норме	
Катушки/провода/свечи зажигания.	Исправны	
Состояние приводных ремней.	Исправен	
Состояние воздушного фильтра двигателя.	В норме	
Работа КПП на стоящем автомобиле.	Передачи включаются нормально	
Работа КПП при тестовой поездке	Передачи включаются нормально	
Течи: клапанная крышка, прокладка ГБЦ, передняя крышка ДВС, турбина, соединения системы кондиционирования, охлаждения, ГУРа, топливной системы, радиаторов охлаждения ДВС, кондиционера, трансмиссии, ГУРа.	Отсутствуют	
Течи (осмотр снизу): Соединения систем охлаждения, ГУРа, топливной. Соединения передней крышки ДВС, турбины.	Отсутствуют

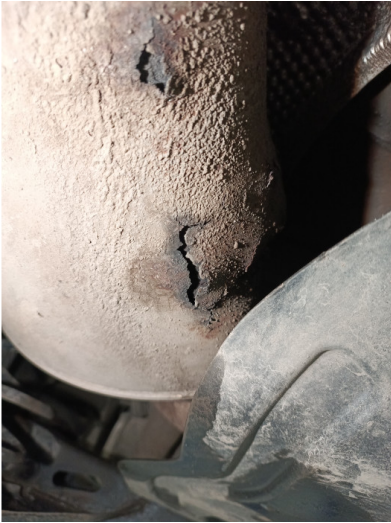
Шарниры и сайлентблоки заднего правого рычага. ШРУС задний правый наружный и внутренний.	Исправны	
Втулки и стойки переднего стабилизатора. Рулевая рейка и рулевой вал. Сайлентблоки переднего подрамника.	Исправны	
Выхлопная система	Есть отклонения	
Шины и диски передних колес. Критические замечания и фото размерности	Отсутствуют	
Шины и диски задних колес. Критические замечания	Отсутствуют	
Осмотр кузовных деталей на подъемнике		
Лонжероны левый и правый, передняя панель.	Исправны, нарушений геометрии нет	
Радиаторы систем охлаждения двигателя, ГУРа, трансмиссии, радиатор кондиционера, опоры ДВС и КПП.	Исправны, нарушений геометрии нет	
Капот обратная сторона. Чашки левая и правая. Крылья левое и правое. Фронтальная панель/телевизор.	Исправно	
Крепление фар и корпус фар левой и правой.	Исправно	
Вспомогательные функции автомобиля		
Освещение салона, стеклоподъемники, регулировка боковых зеркал, сидений, руля. Обогревы заднего стекла, лобового стекла, сидений, руля. Открытие/закрытие двери багажника, люка. Работа мультимедии, кондиционера.	Имеющиеся в данном автомобиле функции исправны
