Диагностическая карта

Tank 500, черный, VIN: LGWFF9A61RM621860, показания одометра: 38000 км.

Осмотр кузова с указанием толщины ЛКП

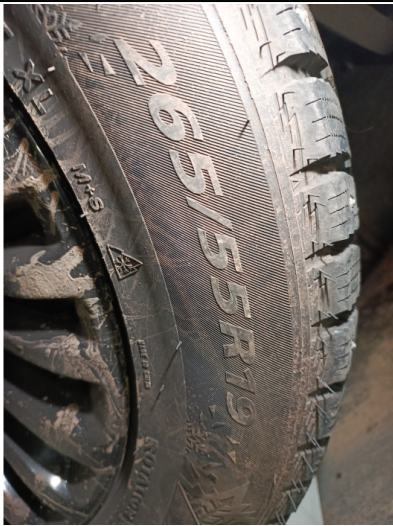
Шины и диски передних колес. Критические замечания и фото размерности

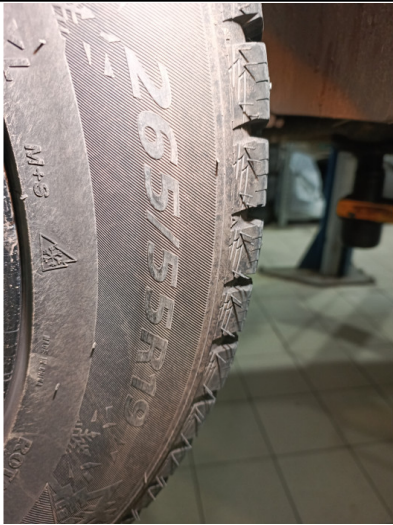
Шины и диски задних колес. Критические замечания
