# Диагностическая карта

Belgee X50, Сатиновое серебро, VIN: Y4K8622Z9RB934171, показания одометра: 20663 км.

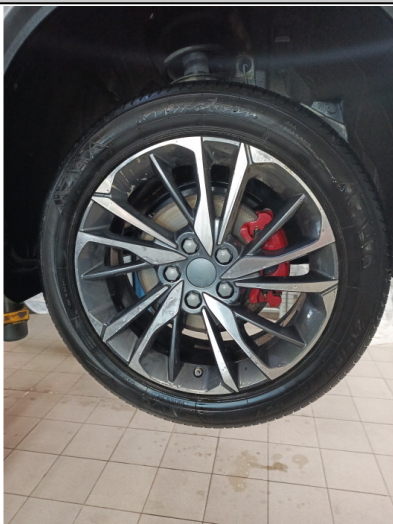
Втулки и стойки переднего стабилизатора. Рулевая рейка и рулевой вал. Сайлентблоки переднего подрамника.	Исправны	
Втулки и стойки заднего стабилизатора.	Исправны	
Выхлопная система	Исправна	
Шины и диски передних колес. Критические замечания и фото размерности	Отсутствуют	
Шины и диски задних колес. Критические замечания	Отсутствуют	
<b>Осмотр кузовных деталей на подъемнике</b>		
Лонжероны левый и правый, передняя панель.	Исправны, нарушений геометрии нет	
Радиаторы систем охлаждения двигателя, ГУРа, трансмиссии, радиатор кондиционера, опоры ДВС и КПП.	Исправны, нарушений геометрии нет	
Капот обратная сторона. Чашки левая и правая. Крылья левое и правое. Фронтальная панель/телевизор.	Исправно	
Крепление фар и корпус фар левой и правой.	Исправно	
<b>Вспомогательные функции автомобиля</b>		
Освещение салона, стеклоподъемники, регулировка боковых зеркал, сидений, руля. Обогревы заднего стекла, лобового стекла, сидений, руля. Открытие/закрытие двери багажника, люка. Работа мультимедии, кондиционера.	Имеющиеся в данном автомобиле функции исправны
