Диагностическая карта

Volkswagen Polo, КРАСНЫЙ, VIN: XW8ZZZ61ZDG041544, показания одометра: 135610 км.

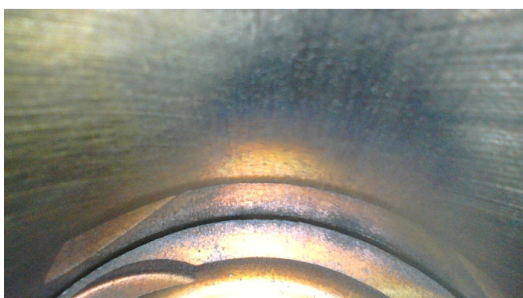
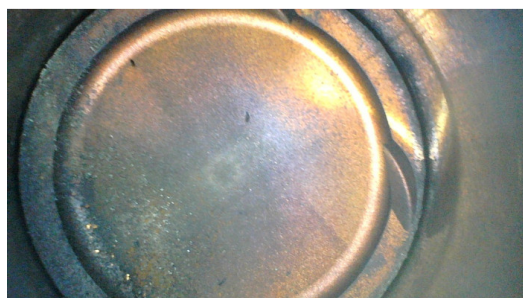
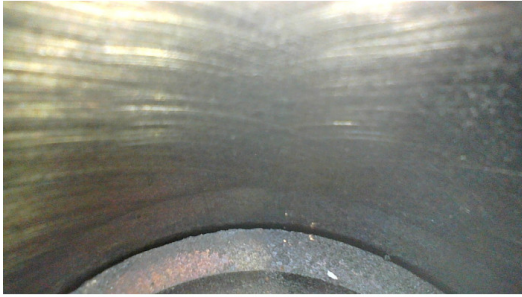
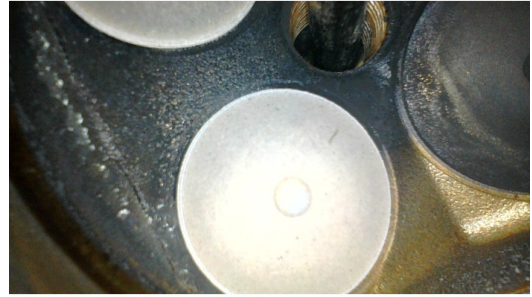
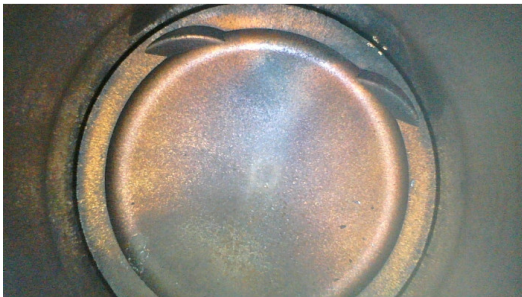
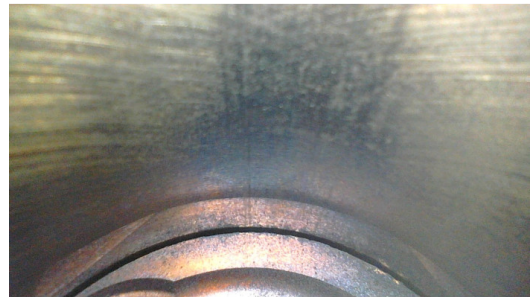
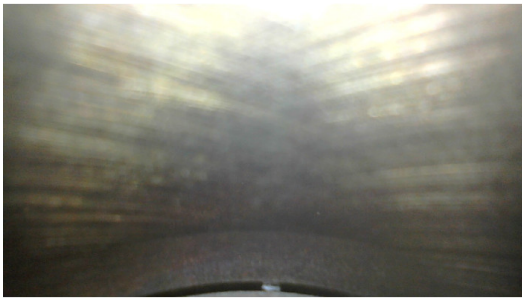
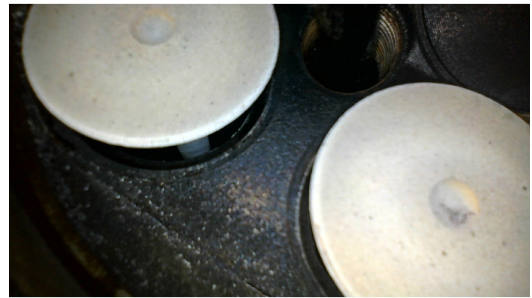
Работа	Результат	Комментарий
Двигатель и трансмиссия		
Номер двигателя	Читается	
Состояние цилиндров. Компрессия.	В пределах нормы	
Состояние цилиндров. Эндоскопия.	Естественный износ, соответствующий показаниям одометра	
Работа двигателя на холостых, средних и выше средних оборотах (посторонние шумы, неустойчивая работа, дымность).	В норме	
Уровень и состояние масла ДВС, тормозной, охлаждающей и жидкости ГУРа.	В норме	
Катушки/провода/свечи зажигания.	Исправны	
Состояние приводных ремней.	Исправен	
Состояние воздушного фильтра двигателя.	В норме	
Работа КПП на стоящем автомобиле.	Передачи включаются нормально	
Работа КПП при тестовой поездке	Передачи включаются нормально	
Течи: клапанная крышка, прокладка ГБЦ, передняя крышка ДВС, турбина, соединения системы кондиционирования, охлаждения, ГУРа, топливной системы, радиаторов охлаждения ДВС, кондиционера, трансмиссии, ГУРа.	Отсутствуют	
Течи (осмотр снизу): Соединения систем охлаждения, ГУРа, топливной. Соединения передней крышки ДВС, турбины.	Отсутствуют

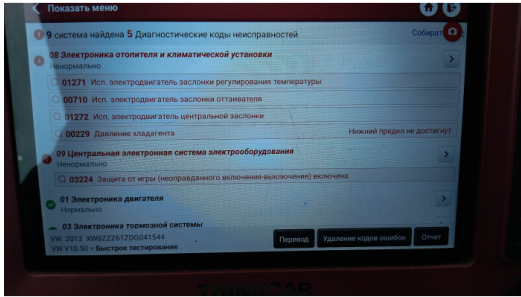
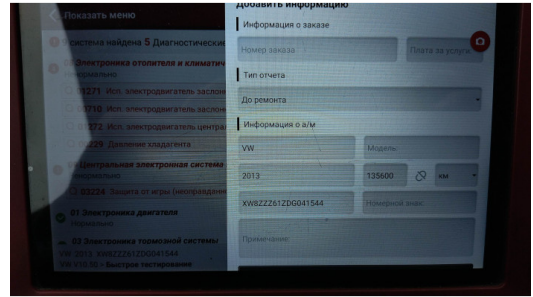
Течи: Переднего редуктора, КПП, заднего редуктора.	Отсутствуют	
Электронные системы автомобиля и электрика		
Сканирование кодов неисправностей системы управления двигателем, Airbag, ABS и т.д.	Системы сканируются нормально, присутствуют активные ошибки	
Заводская маркировка на ремнях безопасности.	Присутствует	
Визуальные признаки срабатывания подушек безопасности.	Отсутствуют	
Подтверждение показаний одометра через записи в блоках управления электронных систем.	Пробег подтвержден	
Наличие нестандартного оборудования и деталей (нестандартные провода, нестандартная укладка проводов, нестандартная маркировка на деталях, нестандартное оборудование, газовое оборудование и т.д.)	Отсутствует	
Состояние АКБ	Хорошее	
Ближний, дальний свет, корректор фар, ходовые, передние габаритные огни, указатели поворотов, противотуманные фары, передний парктроник, омыватель фар, стеклоочистители и стеклоомыватели лобового и заднего стекол, звуковой сигнал, аварийка.	Имеющиеся в данном автомобиле функции исправны

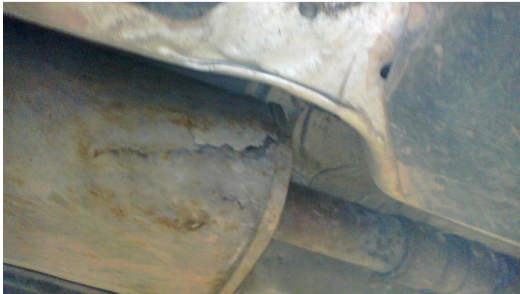
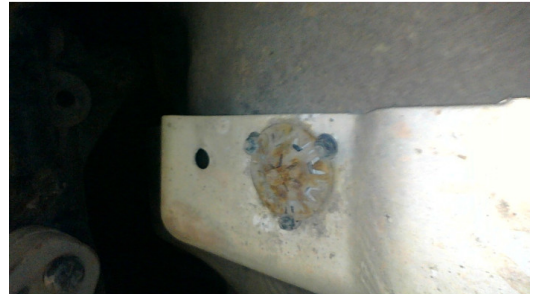
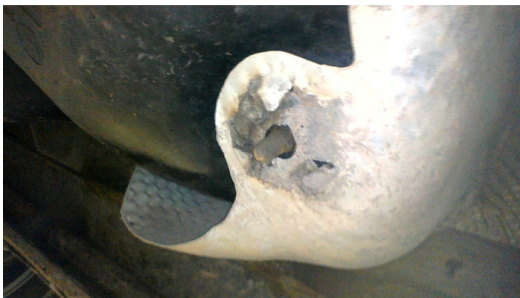
Стойка стабилизатора передняя правая	Исправна	
Рулевая рейка	Исправна	
Рулевой вал	Исправен	
Сайлентблоки переднего подрамника	Исправны	
Выхлопная система	Есть отклонения	Отгнили теплоэкраны.
Шины и диски передних колес. Критические замечания и фото размерности	Отсутствуют	Лето.
Шины и диски задних колес. Критические замечания	Отсутствуют	Лето.
Осмотр кузовных деталей на подъемнике		
Лонжероны левый и правый, передняя панель.	Исправны, нарушений геометрии нет	
Радиаторы систем охлаждения двигателя, ГУРа, трансмиссии, радиатор кондиционера, опоры ДВС и КПП.	Исправны, нарушений геометрии нет	
Капот обратная сторона. Чашки левая и правая. Крылья левое и правое. Фронтальная панель/телевизор.	Исправно	
Крепление фар и корпус фар левой и правой.	Исправно	
Вспомогательные функции автомобиля		
Освещение салона	Исправно	
Стеклоподъемники	Исправны	
Регулировка боковых зеркал	Исправна	
Регулировка сидений	Исправна
