Диагностическая карта

Land Rover Range Rover, синий, VIN: SALGA2BJ6KA547843, показания одометра: 180000 км.

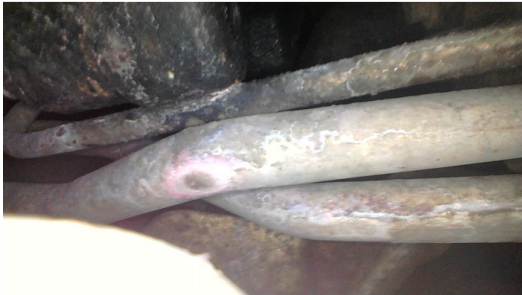
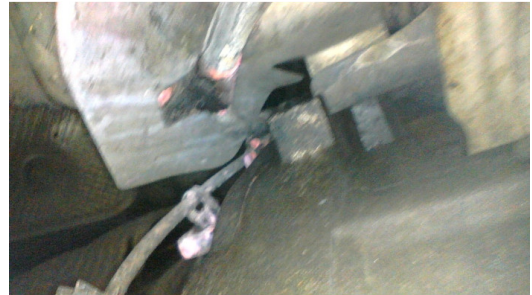
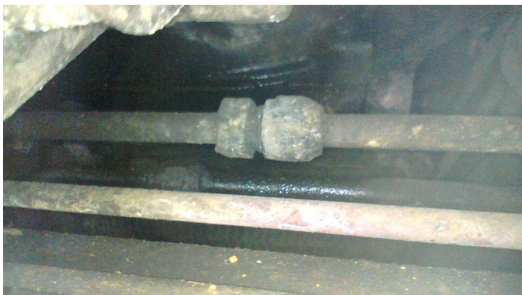
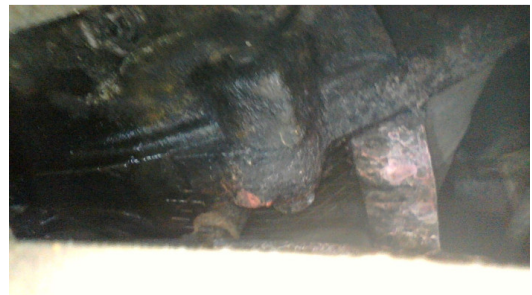
Работа	Результат	Комментарий
Двигатель и трансмиссия		
Работа двигателя на холостых, средних и выше средних оборотах (посторонние шумы, неустойчивая работа, дымность).	В норме	
Уровень и состояние масла ДВС	В норме	
Уровень и состояние тормозной жидкости	В норме	
Уровень и состояние охлаждающей жидкости	Не в норме	Ниже минимума. Большой расход.
Состояние приводных ремней.	Исправен	
Состояние воздушного фильтра двигателя.	В норме	
Работа КПП на стоящем автомобиле.	Передачи включаются нормально	
Работа КПП при тестовой поездке	Передачи включаются нормально	
Работа полного привода на вывешенном автомобиле	Полный привод функционирует	
Течи: клапанная крышка, прокладка ГБЦ, передняя крышка ДВС, турбина, соединения системы кондиционирования, охлаждения, ГУРа, топливной системы, радиаторов охлаждения ДВС, кондиционера, трансмиссии, ГУРа.	Отсутствуют	
Течь соединений системы охлаждения (осмотр снизу)	Запотевание или незначительная течь

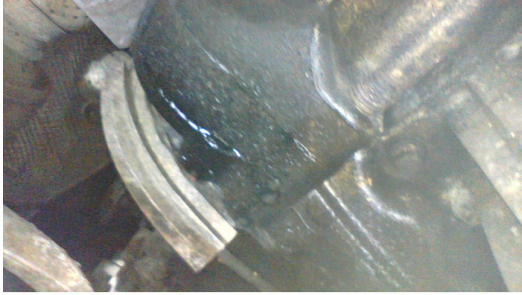
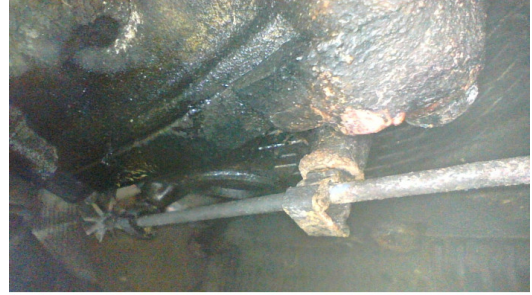
Течь соединений топливной системы (осмотр снизу)	Отсутствует	
Течь соединений передней крышки ДВС (осмотр снизу)	Отсутствует	
Течь соединений турбины (осмотр снизу)	Отсутствует	
Течь соединений переднего редуктора	Отсутствует	
Течь соединений КПП	Запотевание или незначительная течь	Между ДВС и АКПП.
Течь соединений заднего редуктора	Отсутствует	
Электронные системы автомобиля и электрика		
Сканирование кодов неисправностей системы управления двигателем, Airbag, ABS и т.д.	Системы сканируются нормально, присутствуют активные ошибки	На приборке горит давление в колёсах.
Заводская маркировка на ремнях безопасности.	Присутствует	
Визуальные признаки срабатывания подушек безопасности.	Отсутствуют	
Подтверждение показаний одометра через записи в блоках управления электронных систем.	Пробег подтвержден	
Наличие нештатного оборудования и деталей (нештатные провода, нештатная укладка проводов, нештатная маркировка на деталях, нештатное оборудование, газовое оборудование и т.д.)	Отсутствует
