Диагностическая карта

Lada (BA3) Niva Legend, коричневый, VIN: ХТА212140Т2596648, показания одометра: 2017 км.

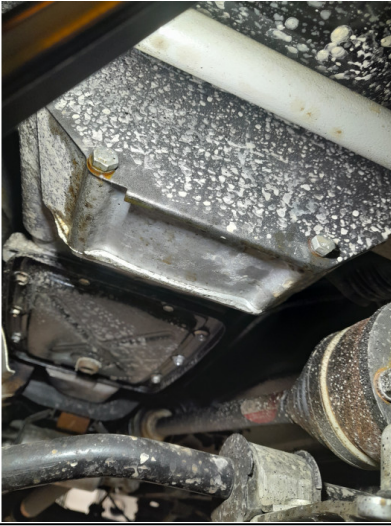
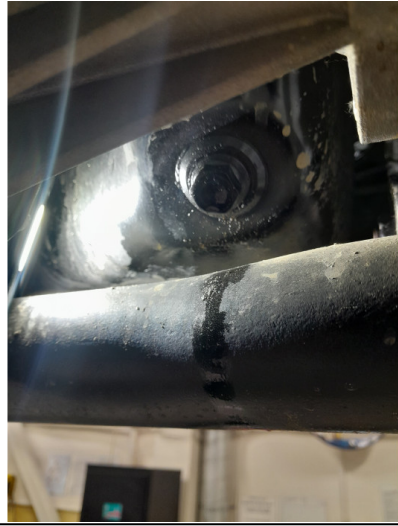
Дополнительные фото

Работа	Результат	Комментарий
Тормоза, рулевое управление, подвеска		
Работа стояночного тормоза	Исправен	
Передние тормозные колодки.	В норме	8мм
Передние тормозные диски.	В норме	
Задние тормозные колодки	В норме	
Задние тормозные диски	В норме	Барабаны
Подшипники ступичные передних колес. Рулевые тяги и рулевые наконечники правые и левые. Передние тормозные шланги.	Исправны	
Подшипники ступичные задних колес. Задние тормозные шланги.	В норме	Люфт задних подшипников
Опорные подшипники амортизаторов	Исправны	
Передние амортизаторы, пыльники и отбойники амортизаторов, пружины	Исправны	
Шаровая(ые) опора(ы) и сайлентблоки переднего левого рычага. ШРУС передний левый наружный и внутренний.	Исправны	
Шаровая(ые) опора(ы) и сайлентблоки переднего правого рычага. ШРУС передний правый наружный и внутренний.	Исправны	
Задние амортизаторы, пыльники и отбойники амортизаторов, пружины	Исправны	
Сайлентблоки рычага заднего левого колеса	Неисправен	Верхние тяги смотри фото
