Диагностическая карта

Naval H3, Черный, VIN: LGWFF5A55RK643209, показания одометра: 76 933 км.

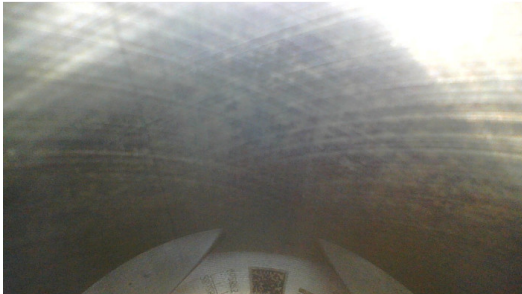
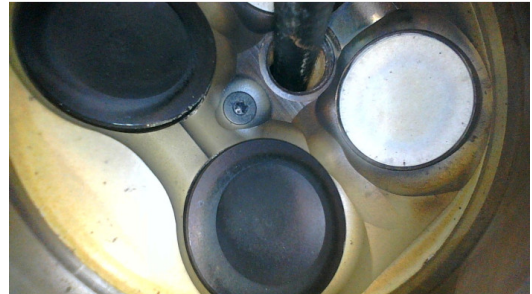
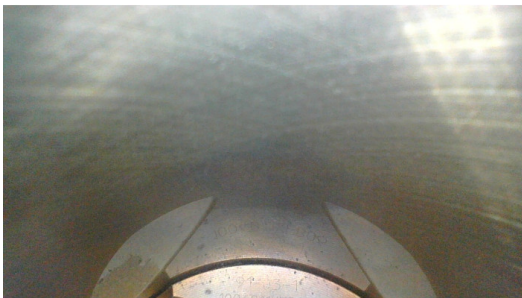
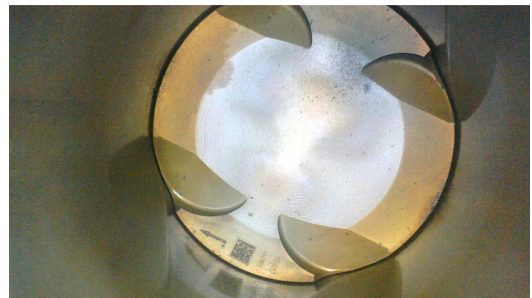
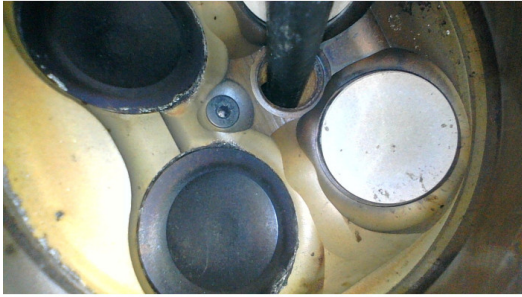
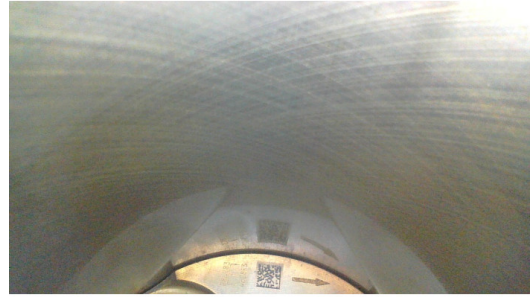
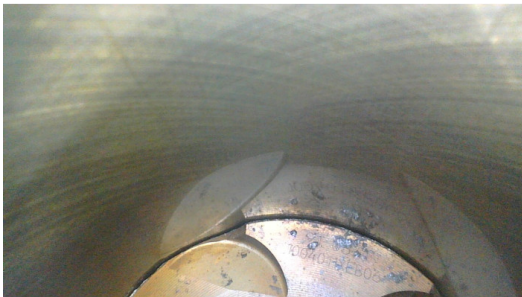
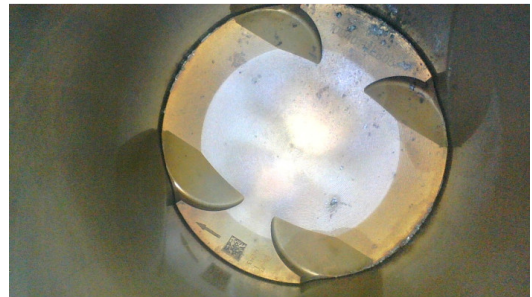
Работа	Результат	Комментарий
Двигатель и трансмиссия		
Номер двигателя	Читается	
Состояние цилиндров. Компрессия.	В пределах нормы	
Состояние цилиндров. Эндоскопия.	Естественный износ, соответствующий показаниям одометра	
Работа двигателя на холостых, средних и выше средних оборотах (посторонние шумы, неустойчивая работа, дымность).	В норме	
Уровень и состояние масла ДВС, тормозной, охлаждающей и жидкости ГУРа.	В норме	
Катушки/провода/свечи зажигания.	Исправны	
Состояние приводных ремней.	Исправен	
Состояние воздушного фильтра двигателя.	В норме	
Работа КПП на стоящем автомобиле.	Передачи включаются нормально	
Работа КПП при тестовой поездке	Передачи включаются нормально	
Работа полного привода на вывешенном автомобиле	Полный привод функционирует	
Течи: клапанная крышка, прокладка ГБЦ, передняя крышка ДВС, турбина, соединения системы кондиционирования, охлаждения, ГУРа, топливной системы, радиаторов охлаждения ДВС, кондиционера, трансмиссии, ГУРа.	Отсутствуют
