Диагностическая карта

Ford Kuga, Белый, VIN: Z6FRXXESDRCY59387, показания одометра: 252764 км.

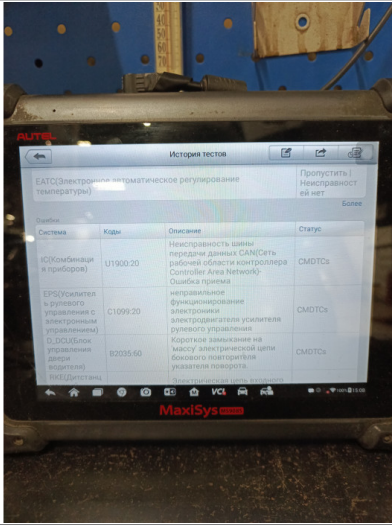
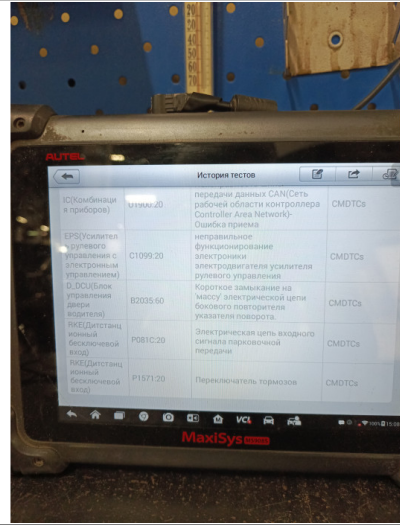
Течь соединений топливной системы	Отсутствует	
Течь радиатора охлаждения ДВС	Запотевание или незначительная течь	
Течь радиатора кондиционера	Отсутствует	
Течь радиатора трансмиссии	Отсутствует	
Течь радиатора ГУРа	Отсутствует	
Течи (осмотр снизу): Соединения систем охлаждения, ГУРа, топливной. Соединения передней крышки ДВС, турбины.	Отсутствуют	
Течь соединений переднего редуктора	Запотевание или незначительная течь	
Течь соединений КПП	Запотевание или незначительная течь	
Течь соединений заднего редуктора	Отсутствует	
Электронные системы автомобиля и электрика		
Сканирование кодов неисправностей системы управления двигателем, Airbag, ABS и т.д.	Системы сканируются нормально, присутствуют активные ошибки	
Заводская маркировка на ремнях безопасности.	Присутствует

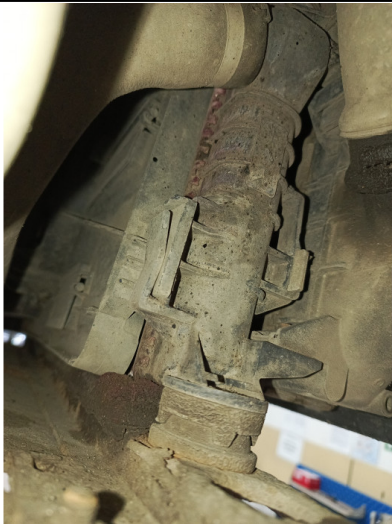
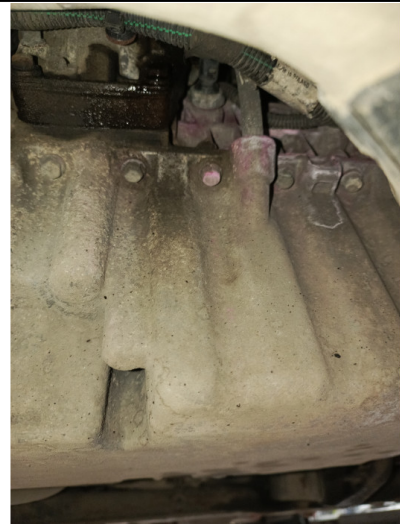
Радиаторы систем охлаждения двигателя, ГУРа, трансмиссии, радиатор кондиционера, опоры ДВС и КПП.	Повреждения	
Капот обратная сторона. Чашки левая и правая. Крылья левое и правое. Фронтальная панель/телевизор.	Исправно	
Крепление фар и корпус фар левой и правой.	Исправно	
Вспомогательные функции автомобиля
