Диагностическая карта

Skoda Rapid, Серый, VIN: XW8AC2NH3GK101199, показания одометра: 198 000 км.

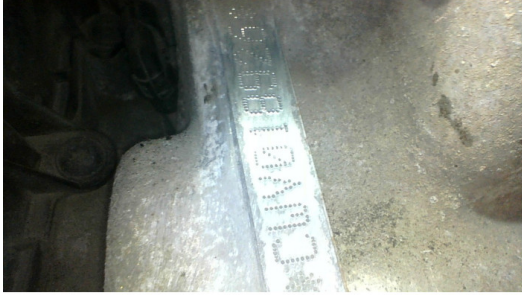
| Работа | Результат | Комментарий |
|--|---|---|
| Номер двигателя | Читается | |

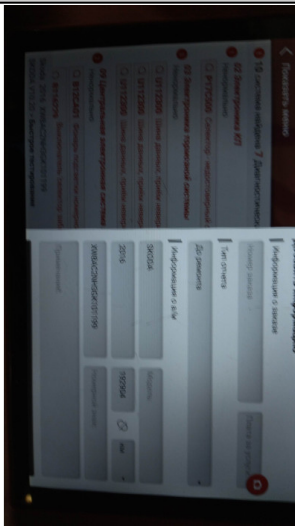
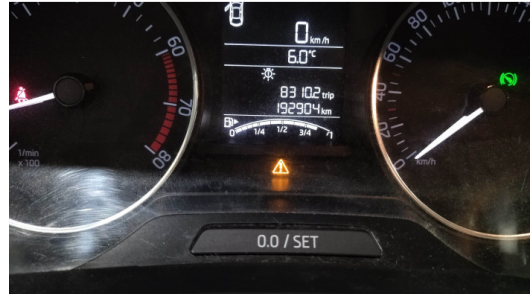
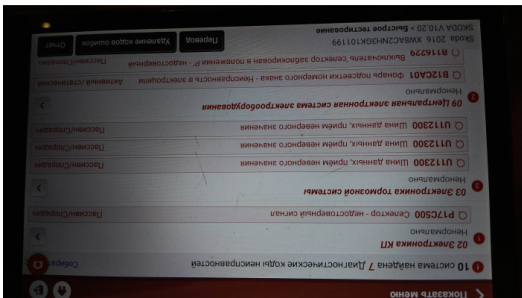
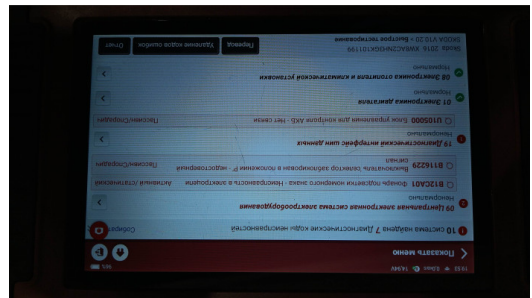
| Работа | Результат | Комментарий |
|--|---|---|
| Сканирование кодов неисправностей системы управления двигателем, Airbag, ABS и т.д. | Системы сканируются нормально, присутствуют активные ошибки | |

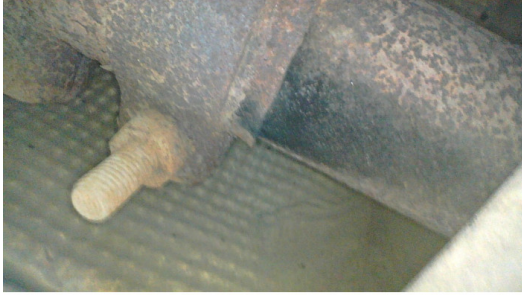
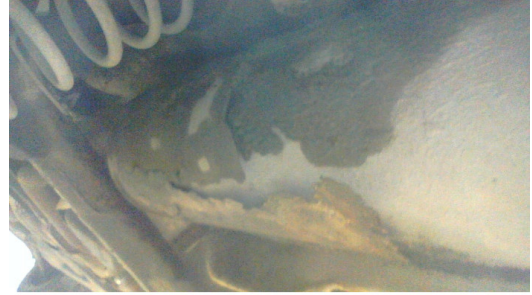
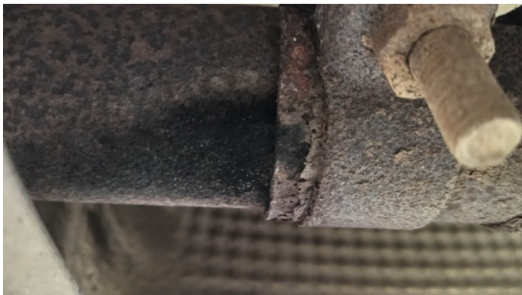
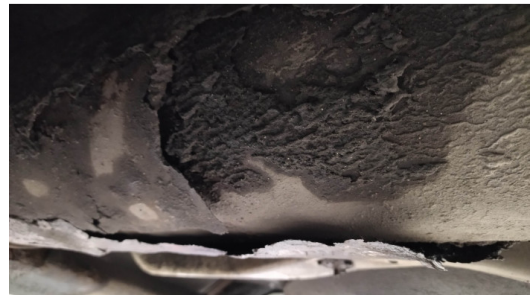
| Работа | Результат | Комментарий |
|--|--|---|
| Выхлопная система | Есть отклонения | |

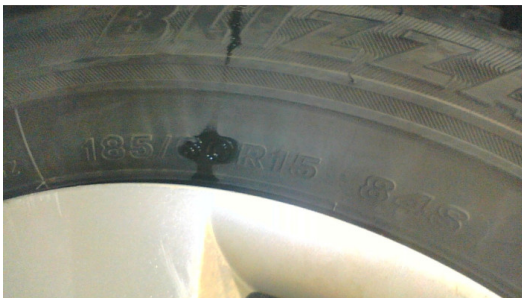
| Работа | Результат | Комментарий |
|--|--|---|
| Шины и диски передних колес. Критические замечания и фото размерности | Отсутствуют | |
