Диагностическая карта

Haval Dargo, белый, VIN: LGWFF6A54PH960317, показания одометра: 52983 км.

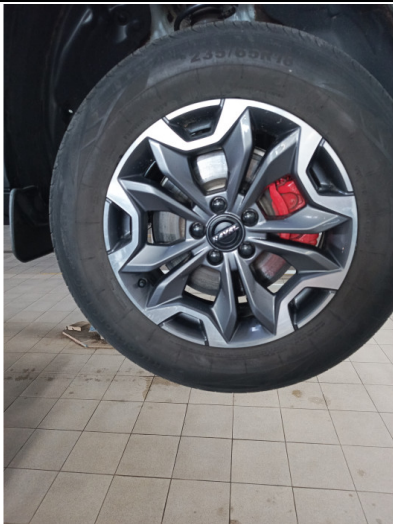
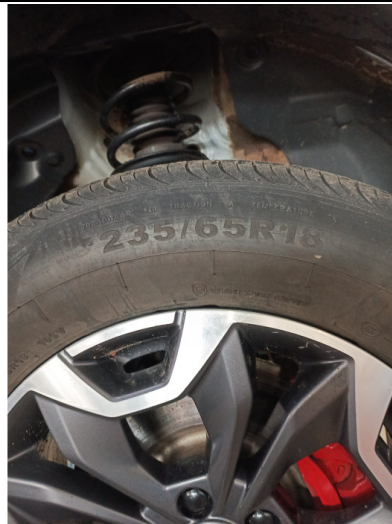
Опорные подшипники амортизаторов	Исправны	
Передние амортизаторы, пыльники и отбойники амортизаторов, пружины	Исправны	
Шаровая(ые) опора(ы) и сайлентблоки переднего левого рычага. ШРУС передний левый наружный и внутренний.	Исправны	
Шаровая(ые) опора(ы) и сайлентблоки переднего правого рычага. ШРУС передний правый наружный и внутренний.	Исправны	
Задние амортизаторы, пыльники и отбойники амортизаторов, пружины	Исправны	
Шарниры и сайлентблоки заднего левого рычага. ШРУС задний левый наружный и внутренний.	Исправны	
Шарниры и сайлентблоки заднего правого рычага. ШРУС задний правый наружный и внутренний.	Исправны	
Втулки и стойки переднего стабилизатора. Рулевая рейка и рулевой вал. Сайлентблоки переднего подрамника.	Исправны	
Карданный вал, подвесной подшипник.	Исправны	
Втулки и стойки заднего стабилизатора.	Исправны	
Выхлопная система	Исправна	
Шины и диски передних колес. Критические замечания и фото размерности	Отсутствуют

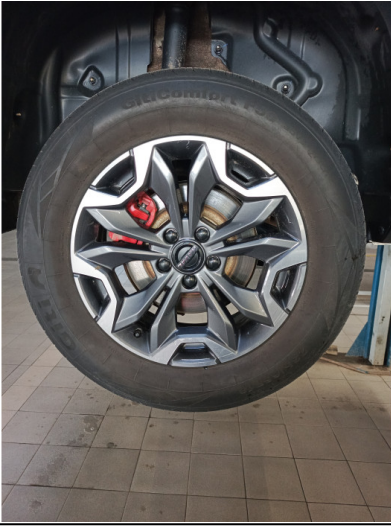
Шины и диски задних колес. Критические замечания	Отсутствуют	
Осмотр кузовных деталей на подъемнике		
Лонжероны левый и правый, передняя панель.	Исправны, нарушений геометрии нет	
Радиаторы систем охлаждения двигателя, ГУРа, трансмиссии, радиатор кондиционера, опоры ДВС и КПП.	Исправны, нарушений геометрии нет	
Капот обратная сторона. Чашки левая и правая. Крылья левое и правое. Фронтальная панель/телевизор.	Исправно	
Крепление фар и корпус фар левой и правой.	Исправно	
Вспомогательные функции автомобиля		
Освещение салона, стеклоподъемники, регулировка боковых зеркал, сидений, руля. Обогревы заднего стекла, лобового стекла, сидений, руля. Открытие/закрытие двери багажника, люка. Работа мультимедии, кондиционера.	Имеющиеся в данном автомобиле функции исправны
