# Диагностическая карта

BMW 3 серии, серый, VIN: X4XPG98440E712765, показания одометра: 183000 км.

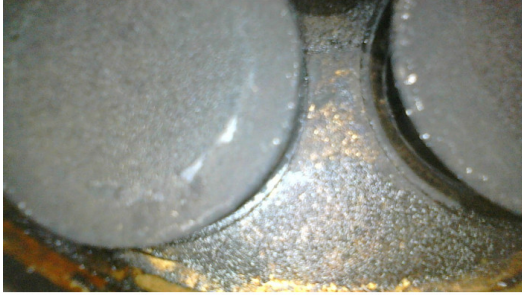
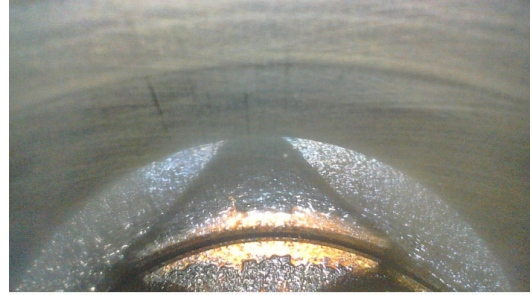
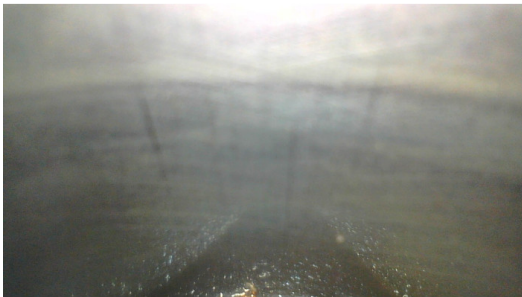
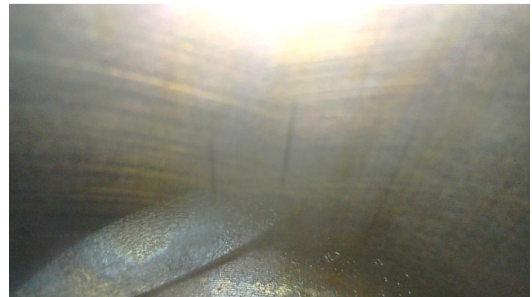
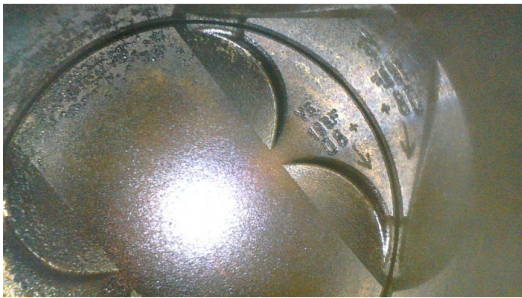
Работа	Результат	Комментарий
<b>Двигатель и трансмиссия</b>		
Номер двигателя	Читается	
Состояние цилиндров. Эндоскопия.	Естественный износ, соответствующий показаниям одометра	
Работа двигателя на холостых, средних и выше средних оборотах (посторонние шумы, неустойчивая работа, дымность).	В норме	
Уровень и состояние масла ДВС, тормозной, охлаждающей и жидкости ГУРа.	В норме	
Катушки/провода/свечи зажигания.	Исправны	
Состояние приводных ремней.	Исправен	
Состояние воздушного фильтра двигателя.	В норме	
Работа КПП на стоящем автомобиле.	Передачи включаются нормально	
Работа КПП при тестовой поездке	Передачи включаются нормально	
Течь клапанной крышки	Отсутствует	
Течь прокладки ГБЦ	Отсутствует	
Течь соединений передней крышки ДВС	Запотевание или незначительная течь	
Течь соединений системы кондиционирования	Отсутствует	
Течь соединений систем охлаждения	Отсутствует	
Течь соединений топливной системы	Отсутствует

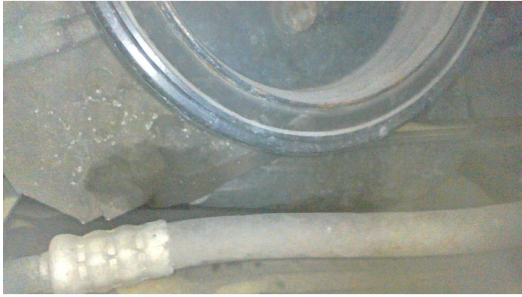
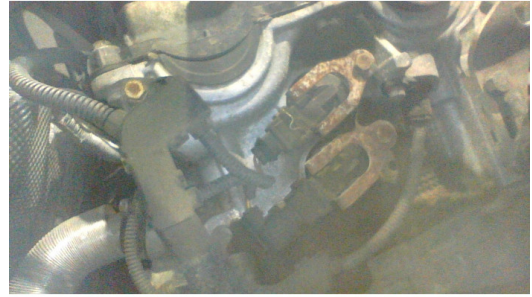
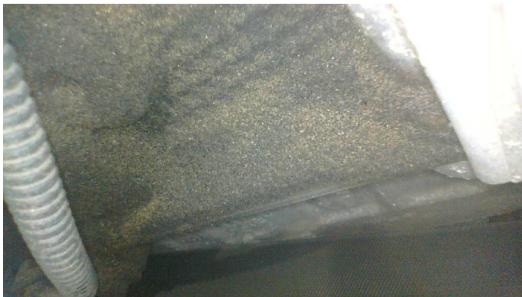
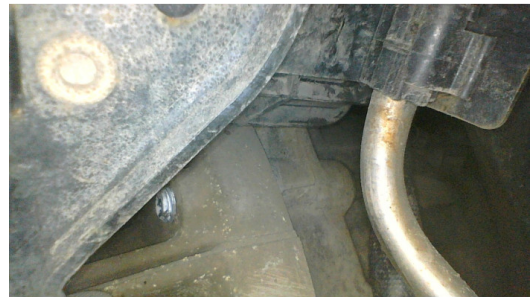
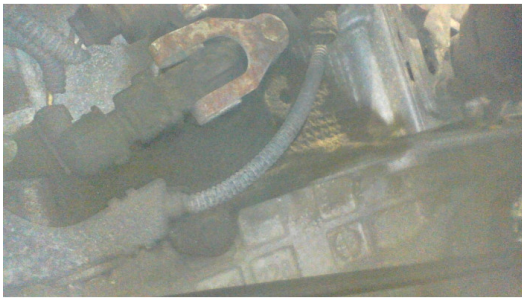
Течь радиатора охлаждения ДВС	Отсутствует	
Течь радиатора кондиционера	Отсутствует	
Течь радиатора трансмиссии	Отсутствует	
Течь соединений системы охлаждения (осмотр снизу)	Отсутствует	
Течь соединений топливной системы (осмотр снизу)	Отсутствует	
Течь соединений передней крышки ДВС (осмотр снизу)	Запотевание или незначительная течь	
Течь соединений переднего редуктора	Отсутствует	
Течь соединений КПП	Отсутствует	
Течь соединений заднего редуктора	Запотевание или незначительная течь	Сальник левого привода.
<b>Электронные системы автомобиля и электрика</b>		
Сканирование кодов неисправностей системы управления двигателем, Airbag, ABS и т.д.	Системы сканируются нормально, присутствуют ошибки в истории	
Заводская маркировка на ремнях безопасности.	Присутствует
