# Диагностическая карта

Skoda Octavia, Серый, VIN: TMBCD6NE4J0084186, показания одометра: 198786 км.

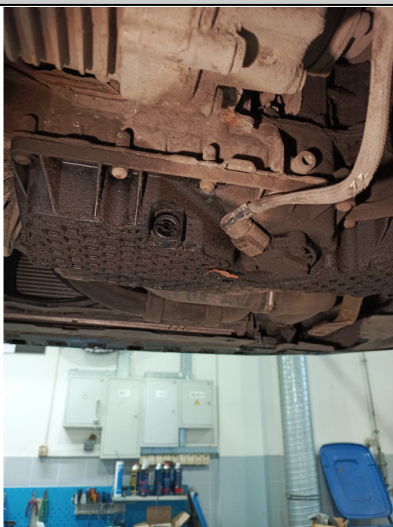
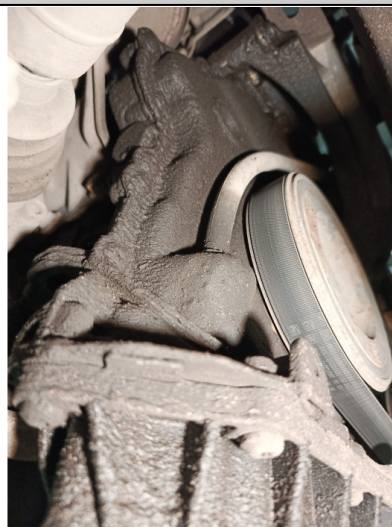
Течь соединений переднего редуктора

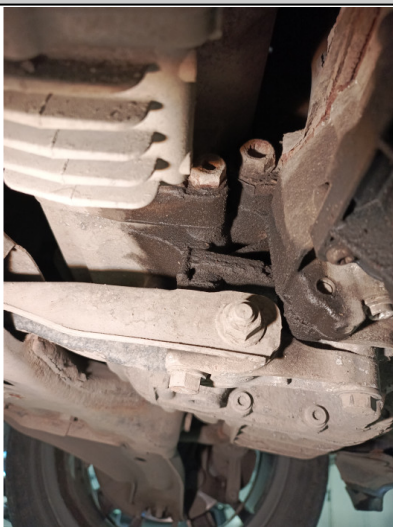
Течь соединений КПП
