# Диагностическая карта

Hyundai Solaris, Красный, VIN: Z94CT41DBDR290471, показания одометра: 138274 км.

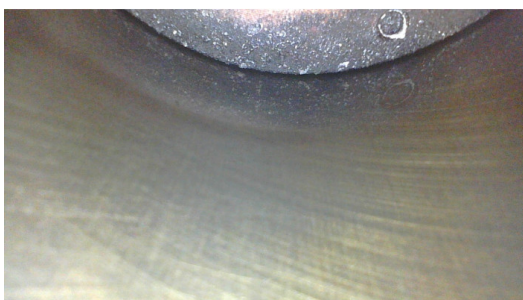
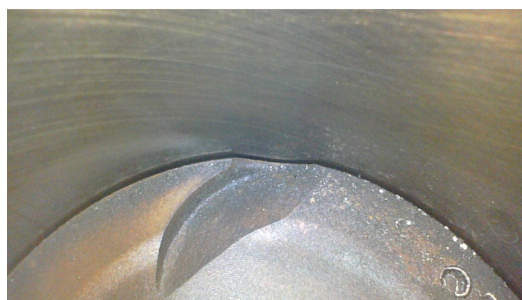
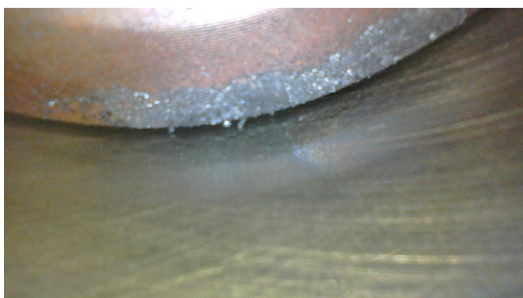
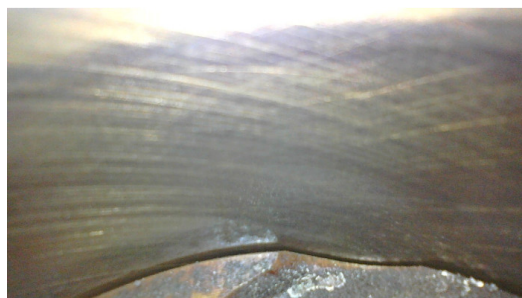
Работа	Результат	Комментарий
<b>Двигатель и трансмиссия</b>		
Номер двигателя	Читается	2663
Состояние цилиндров. Эндоскопия.	Естественный износ, соответствующий показаниям одометра	
Работа двигателя на холостых, средних и выше средних оборотах (посторонние шумы, неустойчивая работа, дымность).	В норме	
Уровень и состояние масла ДВС	Не в норме	Заменить
Уровень и состояние тормозной жидкости	Не в норме	Заменить
Уровень и состояние охлаждающей жидкости	Не в норме	Меньше минимума
Уровень и состояние жидкости ГУРа	Не в норме	Меньше минимума
Катушки/провода/свечи зажигания.	Исправны	
Состояние приводных ремней.	Исправен	
Состояние воздушного фильтра двигателя.	Необходима замена	
Работа КПП на стоящем автомобиле.	Есть отклонения	Есть пинки при старте на зад в самом начале
Работа КПП при тестовой поездке	Передачи включаются нормально	
Течь клапанной крышки	Обильная течь	
Течь прокладки ГБЦ	Запотевание или незначительная течь

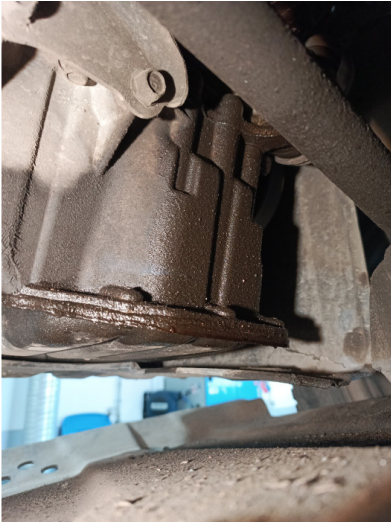
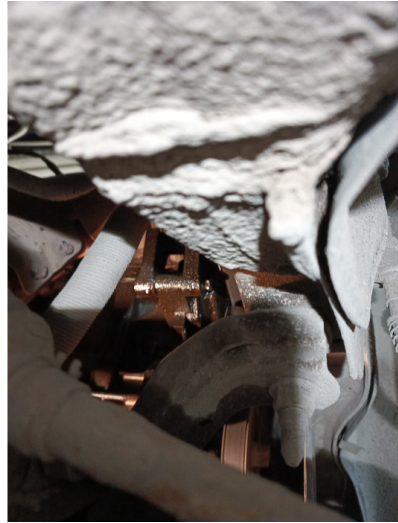
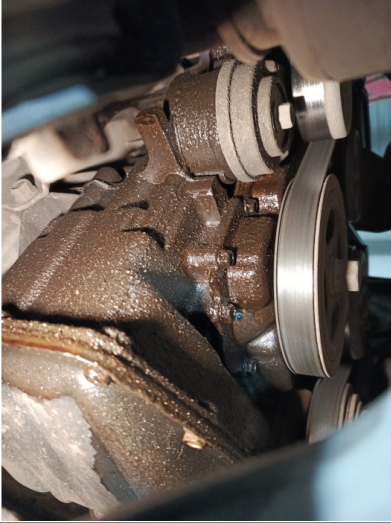
Течь соединений передней крышки ДВС	Обильная течь	
Течь соединений системы кондиционирования	Отсутствует	
Течь соединений систем охлаждения	Отсутствует	
Течь соединений ГУРа	Запотевание или незначительная течь	Насос Гура в масле
Течь соединений топливной системы	Отсутствует	
Течь радиатора охлаждения ДВС	Отсутствует	
Течь радиатора кондиционера	Отсутствует	
Течь радиатора трансмиссии	Отсутствует	
Течь радиатора ГУРа	Отсутствует	
Течь соединений системы охлаждения (осмотр снизу)	Отсутствует	
Течь соединений системы ГУРа (осмотр снизу)	Запотевание или незначительная течь	Насос в масле
Течь соединений топливной системы (осмотр снизу)	Отсутствует	
Течь соединений передней крышки ДВС (осмотр снизу)	Обильная течь	По поддону, передней и клапанной крышки,
Течь соединений переднего редуктора	Обильная течь	По сальникам приводов
Течь соединений КПП	Обильная течь	На стыке ДВС и коробки и по поддону ДВС, масло имеет чёрный цвет.
