Диагностическая карта

Lada (BA3) Vesta SW Cross, белый, VIN: XTAGFK110S0915363, показания одометра: 63000 км.

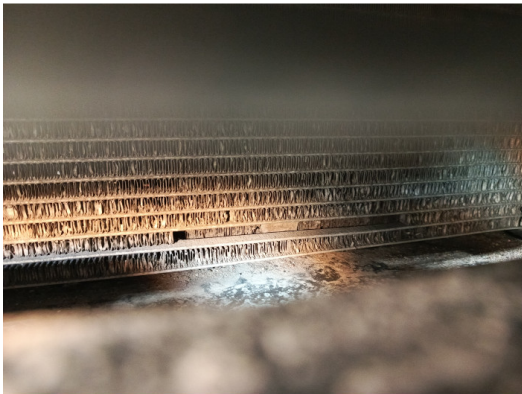
Лонжероны левый и правый, передняя панель.	Исправны, нарушений геометрии нет	
Радиаторы систем охлаждения двигателя, ГУРа, трансмиссии, радиатор кондиционера, опоры ДВС и КПП.	Повреждения	Осыпание сот радиатора кондиционера
Капот обратная сторона. Чашки левая и правая. Крылья левое и правое. Фронтальная панель/телевизор.	Исправно	
Крепление фар и корпус фар левой и правой.	Исправно	
Вспомогательные функции автомобиля		
Освещение салона, стеклоподъемники, регулировка боковых зеркал, сидений, руля. Обогревы заднего стекла, лобового стекла, сидений, руля. Открытие/закрытие двери багажника, люка. Работа мультимедиа, кондиционера.	Имеющиеся в данном автомобиле функции исправны
