Диагностическая карта

Chery Tiggo 7 Pro Max, СЕРЫЙ, VIN: LVVDB21B2PD751083, показания одометра: 38 312 км.

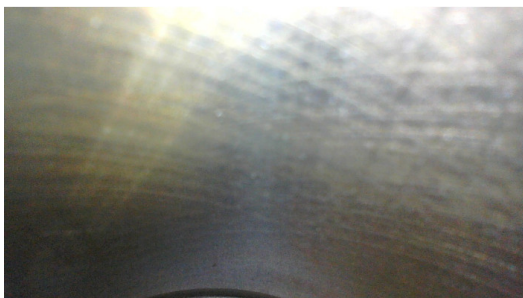
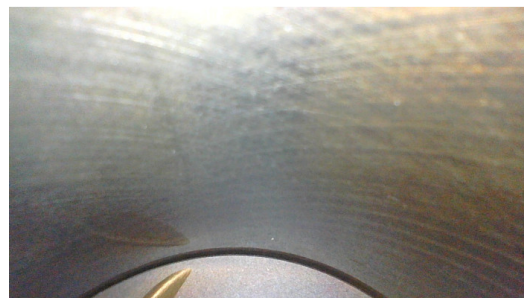
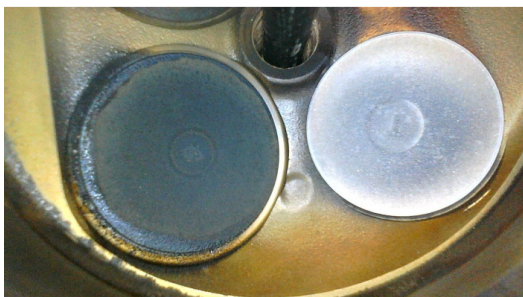
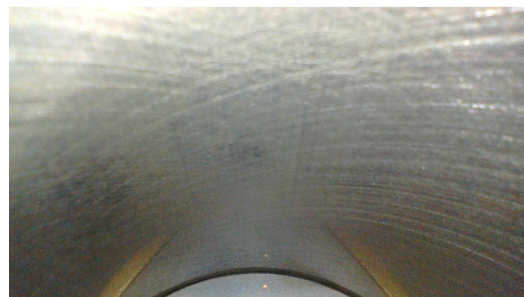
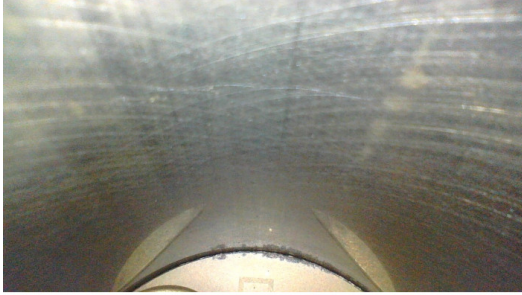
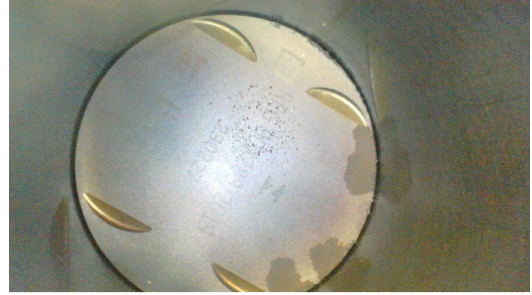
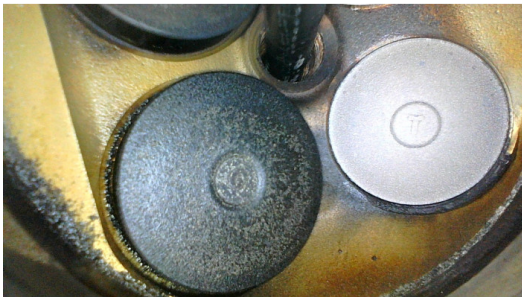
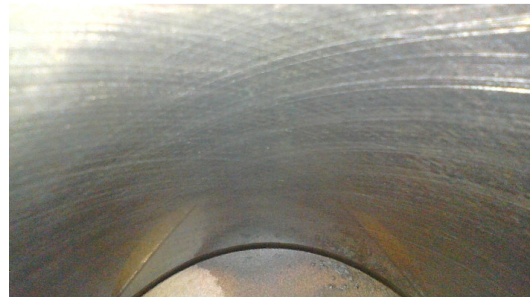
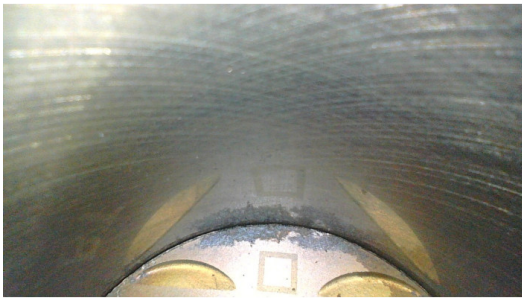
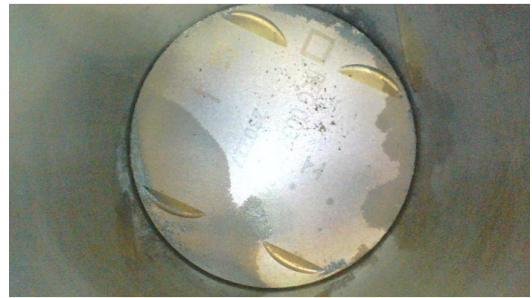
Работа	Результат	Комментарий
Двигатель и трансмиссия		
Состояние цилиндров. Компрессия.	В пределах нормы	
Состояние цилиндров. Эндоскопия.	Естественный износ, соответствующий показаниям одометра	
Работа двигателя на холостых, средних и выше средних оборотах (посторонние шумы, неустойчивая работа, дымность).	В норме	
Уровень и состояние масла ДВС, тормозной, охлаждающей и жидкости ГУРа.	В норме	
Катушки/провода/свечи зажигания.	Исправны	
Состояние приводных ремней.	Исправен	
Состояние воздушного фильтра двигателя.	В норме	
Работа КПП на стоящем автомобиле.	Передачи включаются нормально	
Работа КПП при тестовой поездке	Передачи включаются нормально	
Течи: клапанная крышка, прокладка ГБЦ, передняя крышка ДВС, турбина, соединения системы кондиционирования, охлаждения, ГУРа, топливной системы, радиаторов охлаждения ДВС, кондиционера, трансмиссии, ГУРа.	Отсутствуют	
Течи (осмотр снизу): Соединения систем охлаждения, ГУРа, топливной. Соединения передней крышки ДВС, турбины.	Отсутствуют
