Диагностическая карта

Chery Tiggo 7 Pro, белый, VIN: LVVDB21B3MD358642, показания одометра: 77500 км.

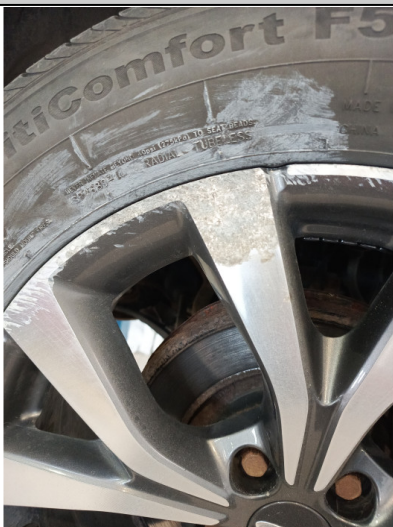
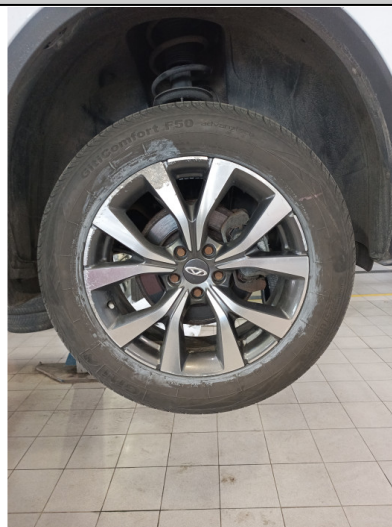
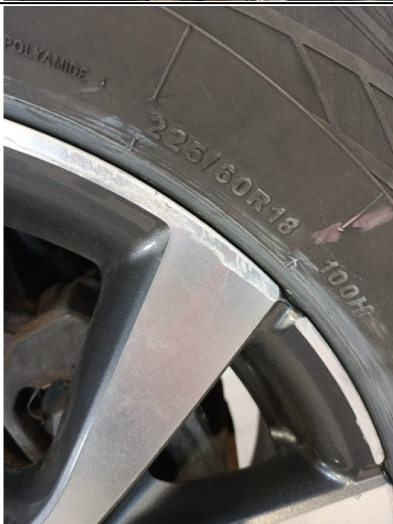
Втулки и стойки переднего стабилизатора. Рулевая рейка и рулевой вал. Сайлентблоки переднего подрамника.	Исправны	
Втулки и стойки заднего стабилизатора.	Исправны	
Выхлопная система	Исправна	
Шины и диски передних колес. Критические замечания и фото размерности	Необходима замена	Диски красить
Шины и диски задних колес. Критические замечания	Необходима замена	Нужно красить
Осмотр кузовных деталей на подъемнике		
Лонжероны левый и правый, передняя панель.	Исправны, нарушений геометрии нет	
Радиаторы систем охлаждения двигателя, ГУРа, трансмиссии, радиатор кондиционера, опоры ДВС и КПП.	Исправны, нарушений геометрии нет	
Капот обратная сторона. Чашки левая и правая. Крылья левое и правое. Фронтальная панель/телевизор.	Исправно	
Крепление фар и корпус фар левой и правой.	Исправно	
Вспомогательные функции автомобиля		
Освещение салона, стеклоподъемники, регулировка боковых зеркал, сидений, руля. Обогревы заднего стекла, лобового стекла, сидений, руля. Открытие/закрытие двери багажника, люка. Работа мультимедии, кондиционера.	Имеющиеся в данном автомобиле функции исправны
