Диагностическая карта

Hyundai Creta, коричневый, VIN: Z94G2811ALR231671, показания одометра: 69535 км.

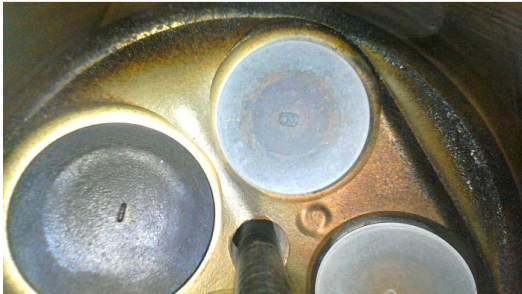
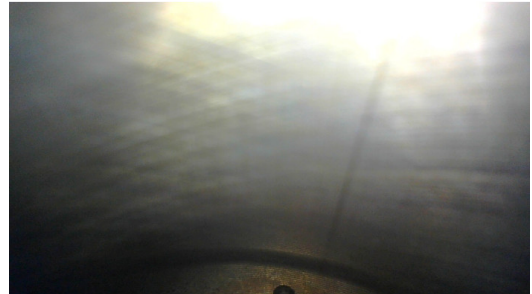
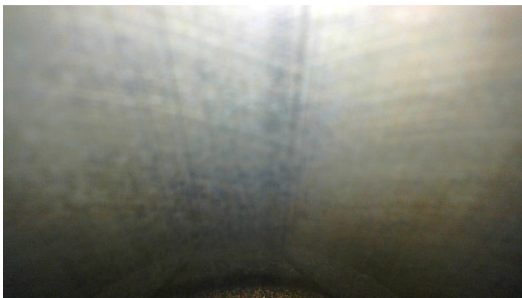
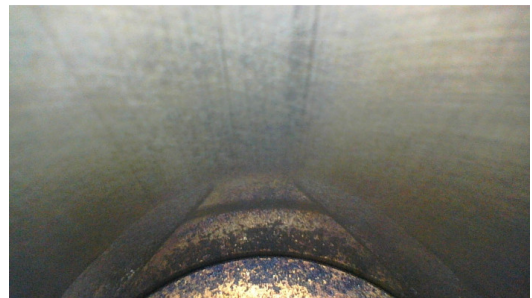
Работа	Результат	Комментарий
Двигатель и трансмиссия		
Номер двигателя	Читается	
Состояние цилиндров. Компрессия.	В пределах нормы	13 - 14.
Состояние цилиндров. Эндоскопия.	Естественный износ, соответствующий показаниям одометра	
Работа двигателя на холостых, средних и выше средних оборотах (посторонние шумы, неустойчивая работа, дымность).	В норме	
Уровень и состояние масла ДВС, тормозной, охлаждающей и жидкости ГУРа.	В норме	
Катушки/провода/свечи зажигания.	Исправны	
Состояние приводных ремней.	Исправен	
Состояние воздушного фильтра двигателя.	В норме	
Работа КПП на стоящем автомобиле.	Передачи включаются нормально	
Работа КПП при тестовой поездке	Передачи включаются нормально	
Течи: клапанная крышка, прокладка ГБЦ, передняя крышка ДВС, турбина, соединения системы кондиционирования, охлаждения, ГУРа, топливной системы, радиаторов охлаждения ДВС, кондиционера, трансмиссии, ГУРа.	Отсутствуют	
Течи (осмотр снизу): Соединения систем охлаждения, ГУРа, топливной. Соединения передней крышки ДВС, турбины.	Отсутствуют

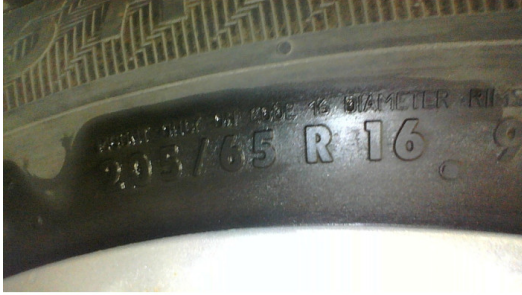
Втулки и стойки переднего стабилизатора. Рулевая рейка и рулевой вал. Сайлентблоки переднего подрамника.	Исправны	
Выхлопная система	Исправна	
Шины и диски передних колес. Критические замечания и фото размерности	Отсутствуют	Зима, шипы.
Шины и диски задних колес. Критические замечания	Отсутствуют	Зима, шипы.
Осмотр кузовных деталей на подъемнике		
Лонжероны левый и правый, передняя панель.	Исправны, нарушений геометрии нет	
Радиаторы систем охлаждения двигателя, ГУРа, трансмиссии, радиатор кондиционера, опоры ДВС и КПП.	Исправны, нарушений геометрии нет	
Капот обратная сторона. Чашки левая и правая. Крылья левое и правое. Фронтальная панель/телевизор.	Исправно	
Крепление фар и корпус фар левой и правой.	Исправно	
Вспомогательные функции автомобиля		
Освещение салона, стеклоподъемники, регулировка боковых зеркал, сидений, руля. Обогревы заднего стекла, лобового стекла, сидений, руля. Открытие/закрытие двери багажника, люка. Работа мультимедиа, кондиционера.	Имеющиеся в данном автомобиле функции исправны
