Диагностическая карта

Geely Atlas Pro, Серый, VIN: L6T7722Z7NU017686, показания одометра: 86 591 км.

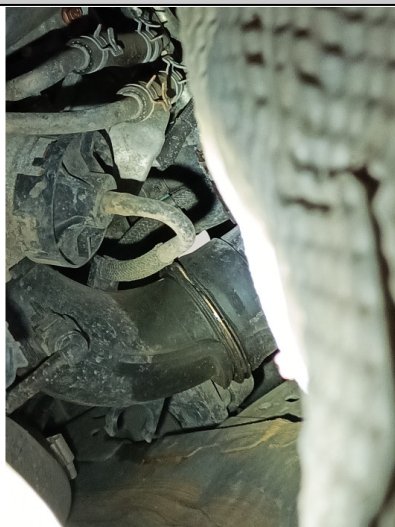
Течь соединений турбины (осмотр снизу)	Запотевание или незначительная течь	По патрубку турбины
Течь соединений переднего редуктора	Отсутствует	
Течь соединений КПП	Обильная течь	По поддону и стыку коробки
Течь соединений заднего редуктора	Отсутствует	
Электронные системы автомобиля и электрика		
Сканирование кодов неисправностей системы управления двигателем, Airbag, ABS и т.д.	Системы сканируются нормально, ошибки отсутствуют	
Заводская маркировка на ремнях безопасности.	Присутствует	
Визуальные признаки срабатывания подушек безопасности.	Отсутствуют	
Наличие нестандартного оборудования и деталей (нестандартные провода, нестандартная укладка проводов, нестандартная маркировка на деталях, нестандартное оборудование, газовое оборудование и т.д.)	Отсутствует	
Состояние АКБ	Хорошее	
Ближний, дальний свет, корректор фар, ходовые, передние габаритные огни, указатели поворотов, противотуманные фары, передний парктроник, омыватель фар, стеклоочистители и стеклоомыватели лобового и заднего стекол, звуковой сигнал, аварийка.	Имеющиеся в данном автомобиле функции исправны
