# Диагностическая карта

Mercedes-Benz GLK-Класс, Бежевый, VIN: WDC2049871F242434, показания одометра: 132513 км.

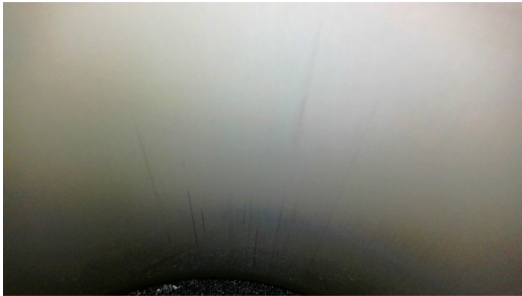
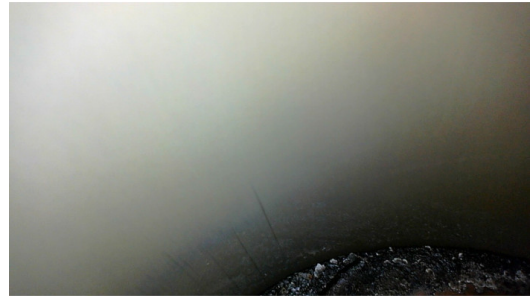
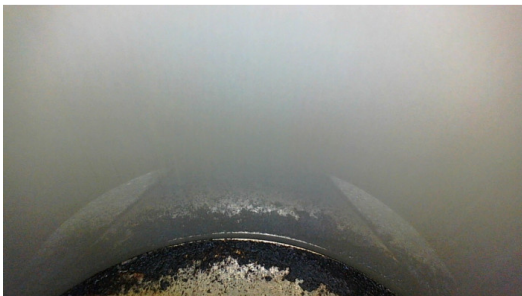
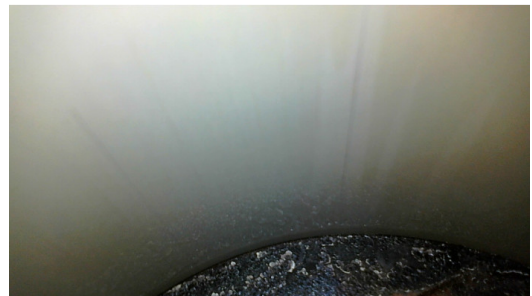
Работа	Результат	Комментарий
<b>Двигатель и трансмиссия</b>		
Состояние цилиндров. Компрессия.	В пределах нормы	12.
Состояние цилиндров. Эндоскопия.	Естественный износ, соответствующий показаниям одометра	
Работа двигателя на холостых, средних и выше средних оборотах (посторонние шумы, неустойчивая работа, дымность).	В норме	
Уровень и состояние масла ДВС, тормозной, охлаждающей и жидкости ГУРа.	В норме	
Катушки/провода/свечи зажигания.	Исправны	
Состояние приводных ремней.	Исправен	
Состояние воздушного фильтра двигателя.	В норме	
Работа КПП на стоящем автомобиле.	Передачи включаются нормально	
Работа КПП при тестовой поездке	Передачи включаются нормально	
Работа полного привода на вывешенном автомобиле	Полный привод функционирует	
Течь клапанной крышки	Запотевание или незначительная течь	
Течь прокладки ГБЦ	Отсутствует	
Течь соединений передней крышки ДВС	Запотевание или незначительная течь	
Течь соединений системы кондиционирования	Отсутствует
