Диагностическая карта

Renault Duster, светло-серый, VIN: X7LHSRHGN58149141, показания одометра: 188500 км.

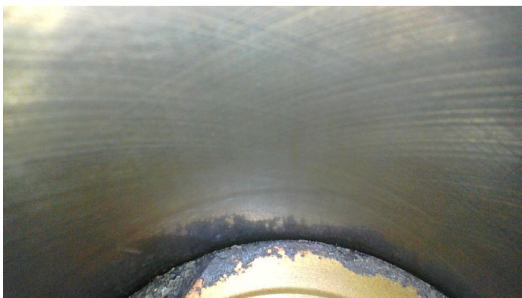
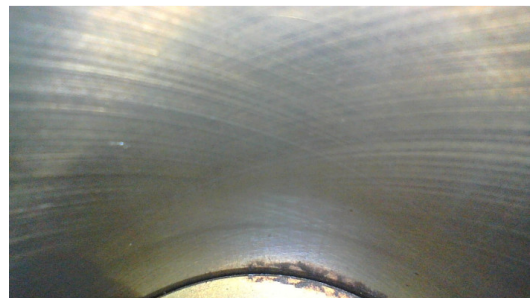
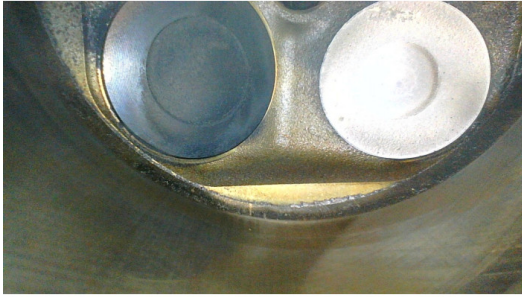
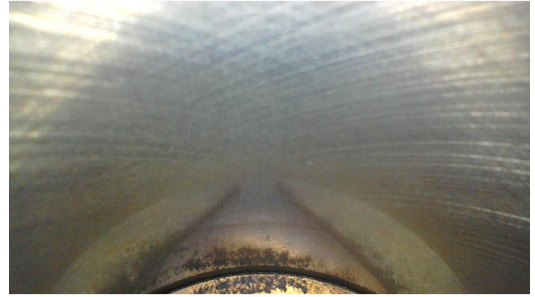
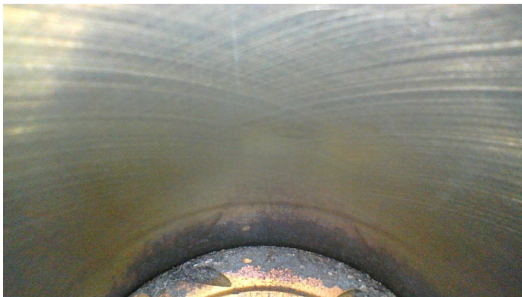
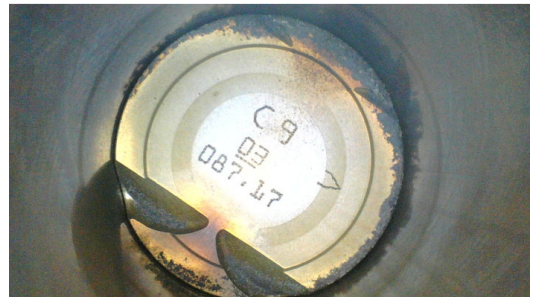
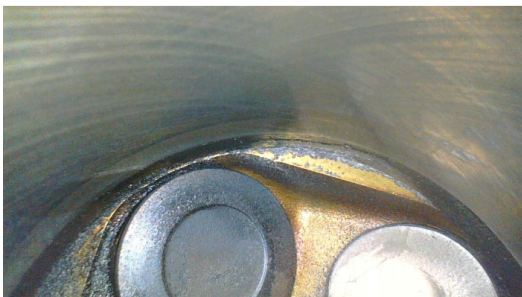
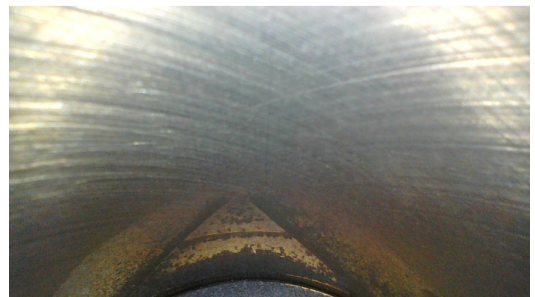
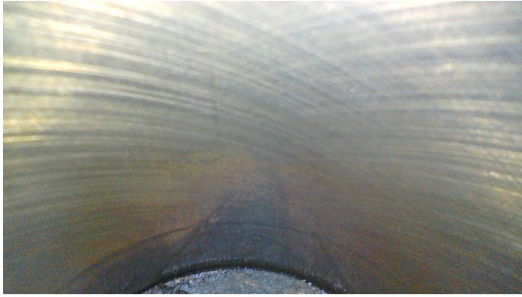
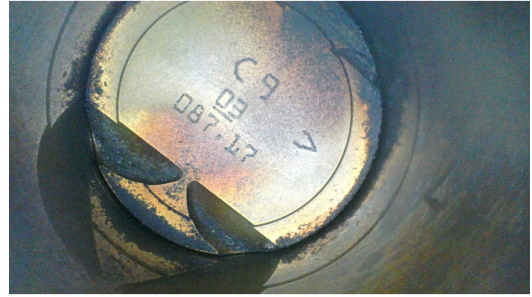
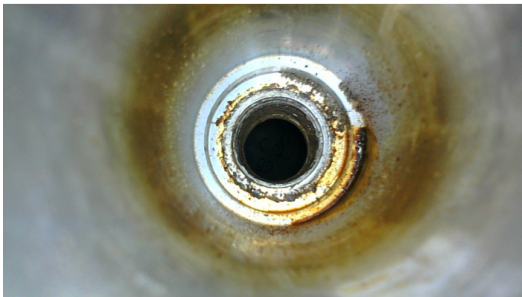
Работа	Результат	Комментарий
Двигатель и трансмиссия		
Номер двигателя	Читается	
Состояние цилиндров. Компрессия.	Незначительные отклонения	9 - 12.
Состояние цилиндров. Эндоскопия.	Естественный износ, соответствующий показаниям одометра	
Работа двигателя на холостых, средних и выше средних оборотах (посторонние шумы, неустойчивая работа, дымность).	В норме	
Уровень и состояние масла ДВС, тормозной, охлаждающей и жидкости ГУРа.	В норме	
Катушки/провода/свечи зажигания.	Исправны	
Состояние приводных ремней.	Исправен	
Состояние воздушного фильтра двигателя.	В норме	
Работа КПП на стоящем автомобиле.	Передачи включаются нормально	
Работа КПП при тестовой поездке	Передачи включаются нормально	
Работа полного привода на вывешенном автомобиле	Полный привод функционирует	
Течи: клапанная крышка, прокладка ГБЦ, передняя крышка ДВС, турбина, соединения системы кондиционирования, охлаждения, ГУРа, топливной системы, радиаторов охлаждения ДВС, кондиционера, трансмиссии, ГУРа.	Отсутствуют

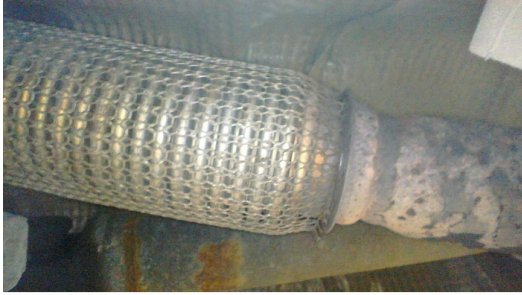
Стойка стабилизатора передняя левая	Неисправна	
Стойка стабилизатора передняя правая	Неисправна	
Рулевая рейка	Исправна	
Рулевой вал	Исправен	
Сайлентблоки переднего подрамника	Исправны	
Карданный вал, подвесной подшипник.	Исправны	
Втулки и стойки заднего стабилизатора.	Исправны	
Выхлопная система	Есть отклонения	"Сечёт" гофра.
Шины и диски передних колес. Критические замечания и фото размерности	Отсутствуют	Зима, шипы.
Шины и диски задних колес. Критические замечания	Отсутствуют	Зима, шипы.
Осмотр кузовных деталей на подъемнике		
Лонжероны левый и правый, передняя панель.	Исправны, нарушений геометрии нет	
Радиаторы систем охлаждения двигателя, ГУРа, трансмиссии, радиатор кондиционера, опоры ДВС и КПП.	Исправны, нарушений геометрии нет	
Капот обратная сторона. Чашки левая и правая. Крылья левое и правое. Фронтальная панель/телевизор.	Исправно	
Крепление фар и корпус фар левой и правой.	Исправно	Не работает корректор фар.
