# Диагностическая карта

Mercedes-Benz V-Класс, Черный, VIN: WDF44781313310424, показания одометра: 268000 км.

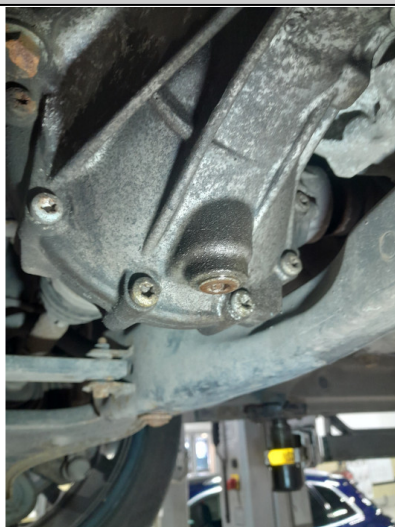
### Течь соединений переднего редуктора

Течь соединений переднего редуктора	Запотевание или незначительная течь	Негерметична слив.пробка )замыть и проверить на ТО)
Течь соединений КПП	Отсутствует	
Течь соединений заднего редуктора	Запотевание или незначительная течь	По сальнику хвостовика немного запотевший
<b>Электронные системы автомобиля и электрика</b>		
Сканирование кодов неисправностей системы управления двигателем, Airbag, ABS и т.д.	Системы сканируются нормально, присутствуют активные ошибки	
Визуальные признаки срабатывания подушек безопасности.	Отсутствуют	
Наличие нестандартного оборудования и деталей (нестандартные провода, нестандартная укладка проводов, нестандартная маркировка на деталях, нестандартное оборудование, газовое оборудование и т.д.)	Отсутствует	
Состояние АКБ	Удовлетворительное	
Ближний свет	Исправен	
Дальний свет	Исправен	
Ходовые огни	Исправны	
Габаритные огни передние	Исправны	
Указатели поворотов передние	Исправны
