Диагностическая карта

Volkswagen Golf Plus, Чёрный, VIN: WVVZZZ1KZDW543767, показания одометра: 98000 км.

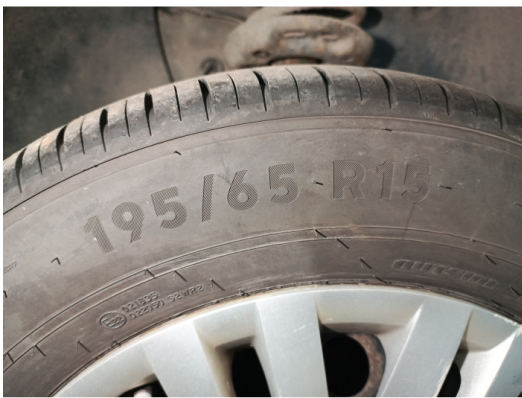
Шины и диски задних колес. Критические замечания
