Диагностическая карта

Hyundai Tucson, СЕРЫЙ, VIN: XWEJC813BJ0005545, показания одометра: 285216 км.

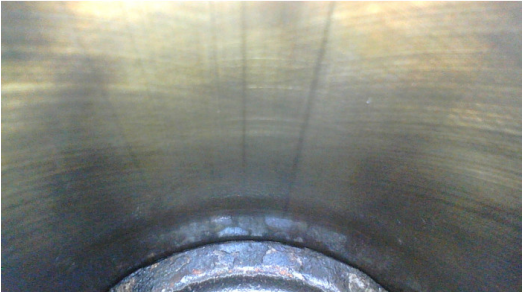
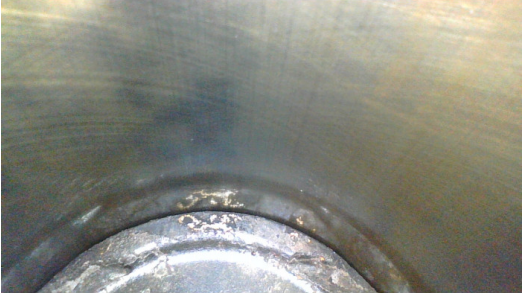
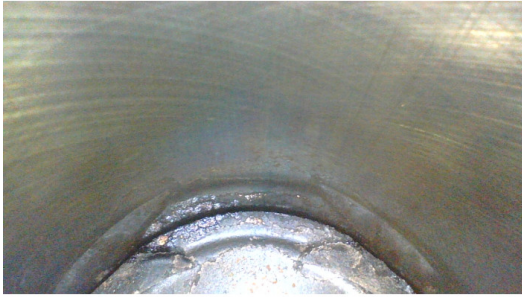
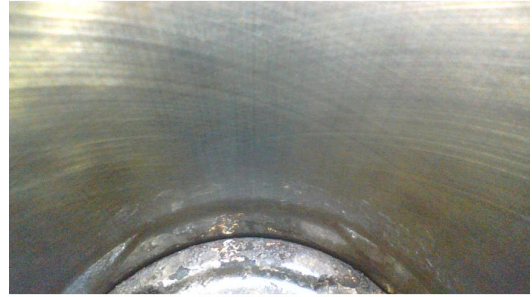
Работа	Результат	Комментарий
Двигатель и трансмиссия		
Номер двигателя	Читается	
Состояние цилиндров. Компрессия.	В пределах нормы	
Состояние цилиндров. Эндоскопия.	Естественный износ, соответствующий показаниям одометра	
Работа двигателя на холостых, средних и выше средних оборотах (посторонние шумы, неустойчивая работа, дымность).	В норме	
Уровень и состояние масла ДВС, тормозной, охлаждающей и жидкости ГУРа.	В норме	
Катушки/провода/свечи зажигания.	Исправны	
Состояние приводных ремней.	Необходима проверка на следующем ТО	
Состояние воздушного фильтра двигателя.	Необходима замена	
Работа КПП на стоящем автомобиле.	Передачи включаются нормально	
Работа КПП при тестовой поездке	Передачи включаются нормально	
Течи: клапанная крышка, прокладка ГБЦ, передняя крышка ДВС, турбина, соединения системы кондиционирования, охлаждения, ГУРа, топливной системы, радиаторов охлаждения ДВС, кондиционера, трансмиссии, ГУРа.	Отсутствуют

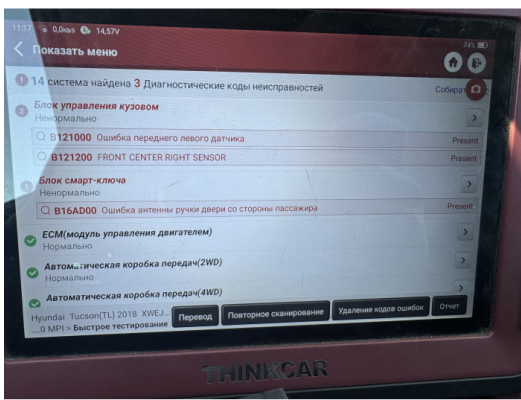
Течи (осмотр снизу): Соединения систем охлаждения, ГУРа, топливной. Соединения передней крышки ДВС, турбины.	Отсутствуют	
Течи: Переднего редуктора, КПП, заднего редуктора.	Отсутствуют	
Электронные системы автомобиля и электрика		
Сканирование кодов неисправностей системы управления двигателем, Airbag, ABS и т.д.	Системы сканируются нормально, присутствуют активные ошибки	
Заводская маркировка на ремнях безопасности.	Присутствует	
Визуальные признаки срабатывания подушек безопасности.	Отсутствуют	
Подтверждение показаний одометра через записи в блоках управления электронных систем.	Пробег подтвержден	
Наличие нештатного оборудования и деталей (нештатные провода, нештатная укладка проводов, нештатная маркировка на деталях, нештатное оборудование, газовое оборудование и т.д.)	Отсутствует	
Состояние АКБ	Хорошее	
Ближний свет	Исправен	
Дальний свет	Исправен	
Корректор фар	Исправен
