Диагностическая карта

Chery IndiS (S18D), серебристый, VIN: LVVDB12B9BD298467, показания одометра: 123000 км.

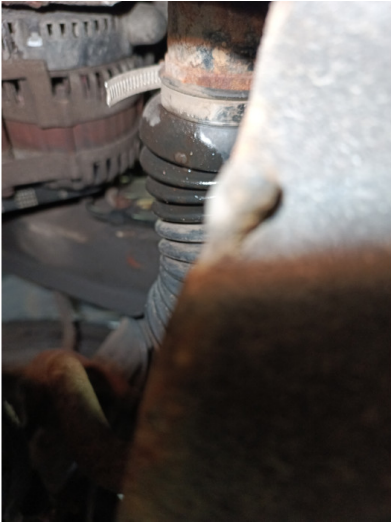
Течь соединений передней крышки ДВС (осмотр снизу)

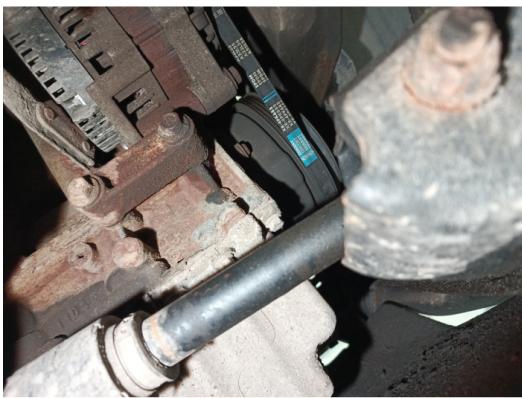
Течь соединений КПП

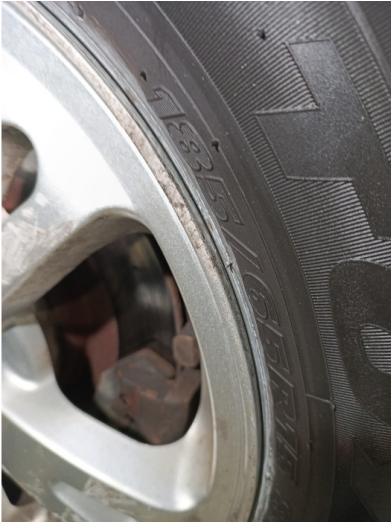
Шины и диски задних колес. Критические замечания

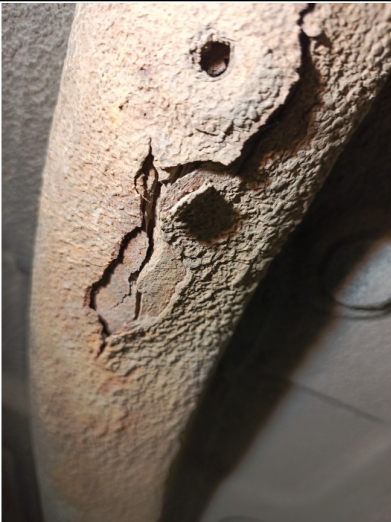
Капот обратная сторона. Чашки левая и правая. Крылья левое и правое. Фронтальная панель/телевизор.
