Диагностическая карта

Naval F7, черный, VIN: XZGEF04A4MA321113, показания одометра: 59790 км.

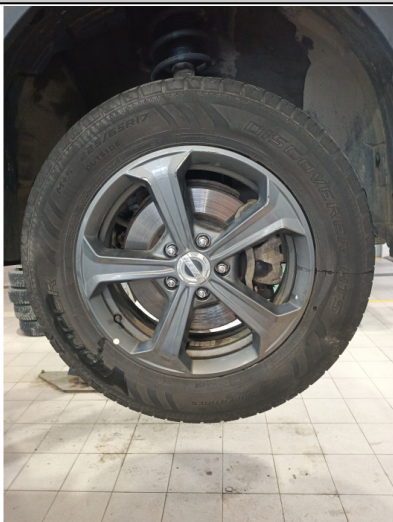
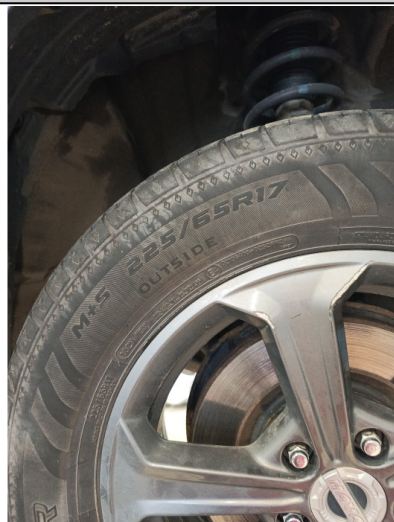
Шины и диски передних колес. Критические замечания и фото размерности

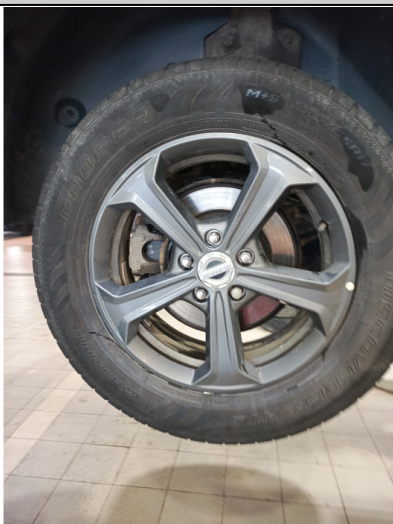
Шины и диски задних колес. Критические замечания
