Диагностическая карта

Mitsubishi Outlander, Чёрный, VIN: X2MXTGF2WMM017743, показания одометра: 169442 км.

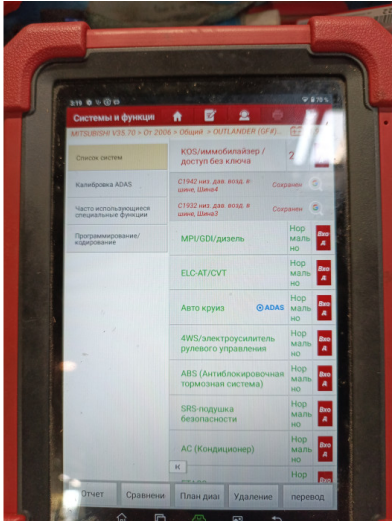
Течи: Переднего редуктора, КПП, заднего редуктора.	Отсутствуют	
Электронные системы автомобиля и электрика		
Сканирование кодов неисправностей системы управления двигателем, Airbag, ABS и т.д.	Системы сканируются нормально, присутствуют ошибки в истории	
Заводская маркировка на ремнях безопасности.	Присутствует	
Визуальные признаки срабатывания подушек безопасности.	Отсутствуют	
Наличие нестандартного оборудования и деталей (нестандартные провода, нестандартная укладка проводов, нестандартная маркировка на деталях, нестандартное оборудование, газовое оборудование и т.д.)	Отсутствует	
Состояние АКБ	Необходима замена	
Ближний, дальний свет, корректор фар, ходовые, передние габаритные огни, указатели поворотов, противотуманные фары, передний парктроник, омыватель фар, стеклоочистители и стеклоомыватели лобового и заднего стекол, звуковой сигнал, аварийка.	Имеющиеся в данном автомобиле функции исправны
