Диагностическая карта

Chrysler 300C, черный, VIN: 1C3H8E3G58Y122534, показания одометра: 318649 км.

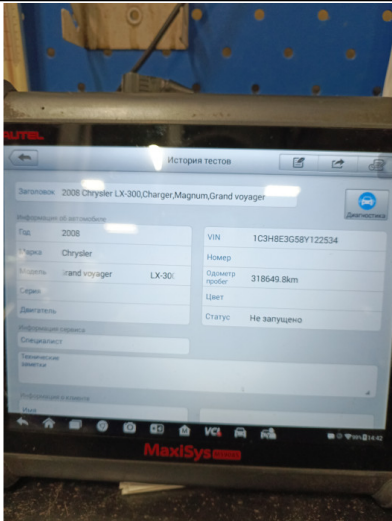
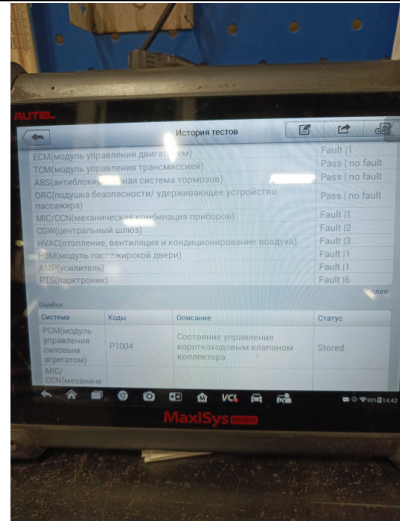
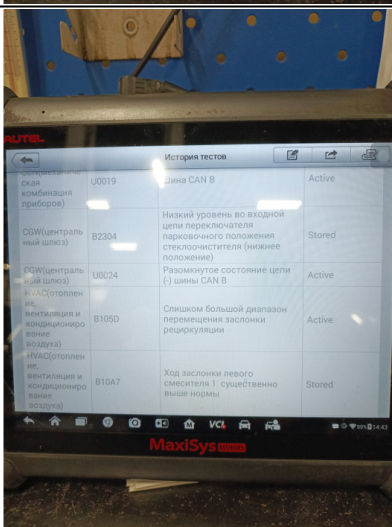
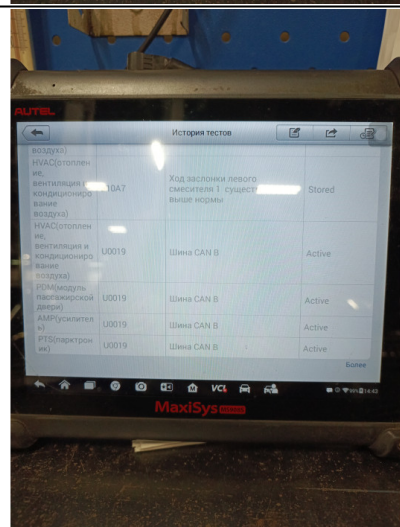
Течи: Переднего редуктора, КПП, заднего редуктора.	Отсутствуют	
Электронные системы автомобиля и электрика		
Сканирование кодов неисправностей системы управления двигателем, Airbag, ABS и т.д.	Системы сканируются нормально, присутствуют активные ошибки	
Заводская маркировка на ремнях безопасности.	Присутствует	
Визуальные признаки срабатывания подушек безопасности.	Отсутствуют	
Наличие нестандартного оборудования и деталей (нестандартные провода, нестандартная укладка проводов, нестандартная маркировка на деталях, нестандартное оборудование, газовое оборудование и т.д.)	Отсутствует	
Состояние АКБ	Удовлетворительное	
Ближний, дальний свет, корректор фар, ходовые, передние габаритные огни, указатели поворотов, противотуманные фары, передний парктроник, омыватель фар, стеклоочистители и стеклоомыватели лобового и заднего стекол, звуковой сигнал, аварийка.	Имеющиеся в данном автомобиле функции исправны
