Диагностическая карта

Naval Jolion, Белый, VIN: XZGEE04A9PA832842, показания одометра: 48527 км.

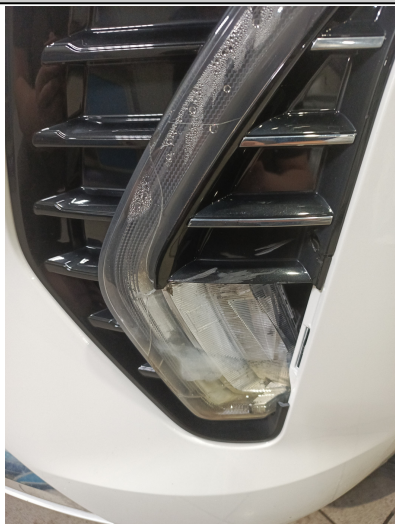
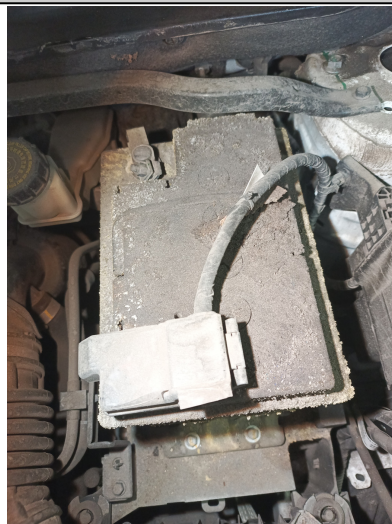
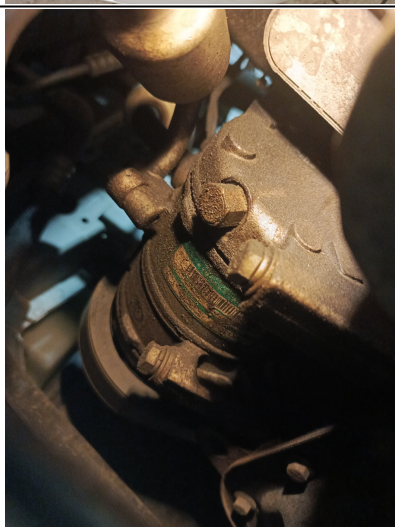
Дополнительные фото

Сколы на лобовом стекле, не работает камера заднего вида, не работает ходовой огонь с левой стороны и разбит компрессор кондиционера в масле

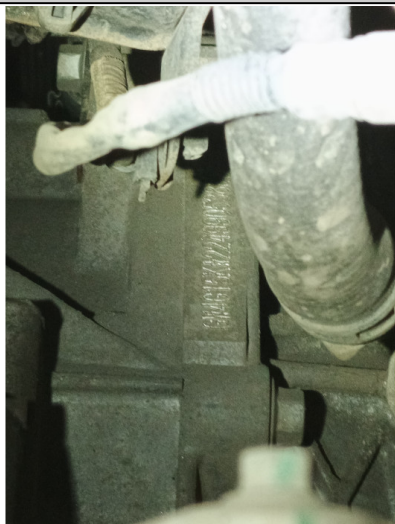
Работа	Результат	Комментарий
Двигатель и трансмиссия		
Номер двигателя	Читается	9053
Работа двигателя на холостых, средних и выше средних оборотах (посторонние шумы, неустойчивая работа, дымность).	В норме	
Уровень и состояние масла ДВС, тормозной, охлаждающей и жидкости ГУРа.	В норме	
Катушки/провода/свечи зажигания.	Исправны	
Состояние приводных ремней.	Исправен	
Состояние воздушного фильтра двигателя.	В норме	
Работа КПП на стоящем автомобиле.	Передачи включаются нормально	
Работа КПП при тестовой поездке	Передачи включаются нормально	
Течи: клапанная крышка, прокладка ГБЦ, передняя крышка ДВС, турбина, соединения системы кондиционирования, охлаждения, ГУРа, топливной системы, радиаторов охлаждения ДВС, кондиционера, трансмиссии, ГУРа.	Отсутствуют	
Течи (осмотр снизу): Соединения систем охлаждения, ГУРа, топливной. Соединения передней крышки ДВС, турбины.	Отсутствуют	
Течи: Переднего редуктора, КПП, заднего редуктора.	Отсутствуют
