# Диагностическая карта

Chevrolet Spark, серый, VIN: XWBMA481JCA507071, показания одометра: 223000 км.

## Техническая диагностика

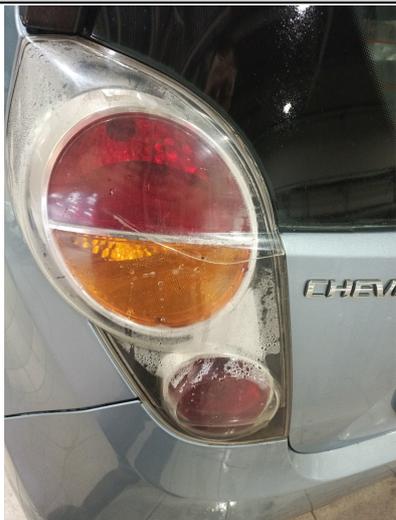
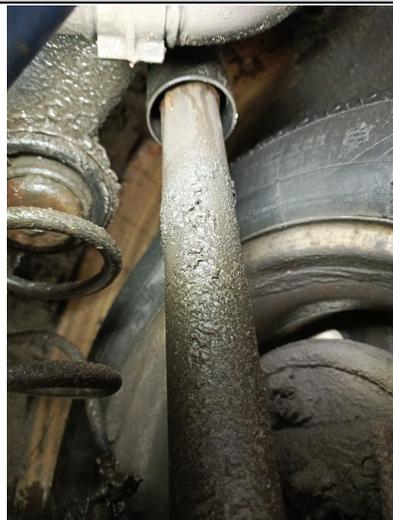
| Работа | Результат | Комментарий |
|--|---|---|
| Течь соединений передней крышки ДВС (осмотр снизу) | Запотевание или незначительная течь | По поддону ДВС |

Течь соединений передней крышки ДВС (осмотр снизу)

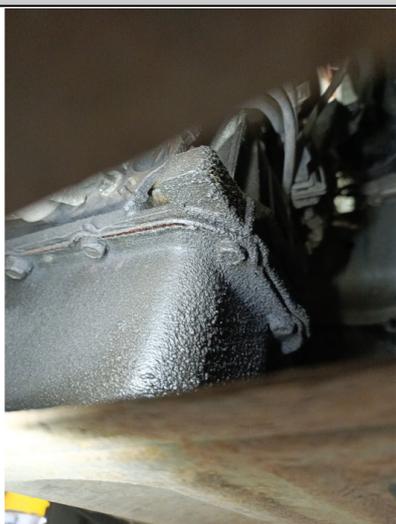
| Работа | Результат | Комментарий |
|--|---|---|
| Течь соединений КПП | Обильная течь | По поддону |

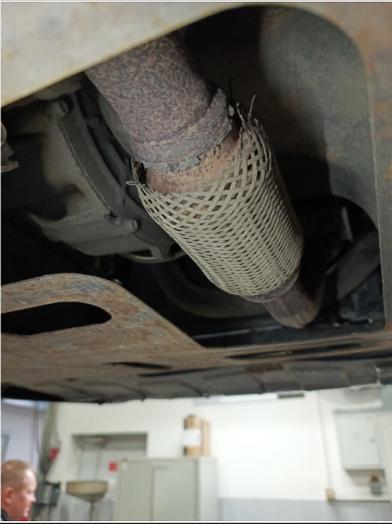
| Работа | Результат | Комментарий |
|--|--|---|
| Выхлопная система | Есть отклонения | Заменить гофру |

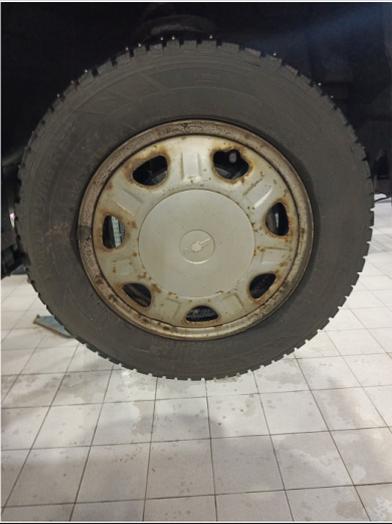
| Работа | Результат | Комментарий |
|--|--|---|
| Шины и диски передних колес. Критические замечания и фото размерности | Отсутствуют | |
